PROGRAMME PLURIANNUEL DE RESTAURATION ET D'ENTRETIEN DE LA BASSE VALLEE DE LA RISLE 2016-2020

PHASE 1 RECUEIL DES  
OUVRAGES HYDRAULIQUES  
SUR LA BASSE VALLEE DE LA RISLE

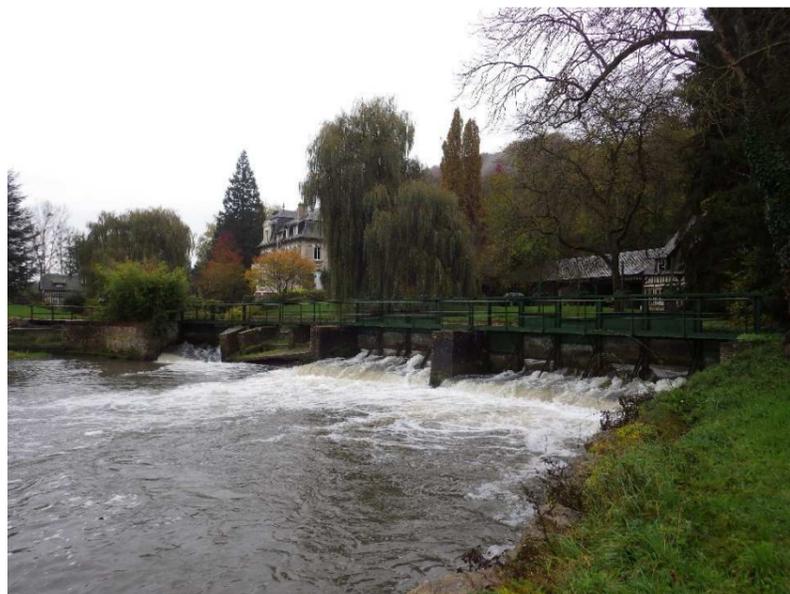
Aval OH74c, novembre 2013

Maçonnerie déchaussé, novembre 2013

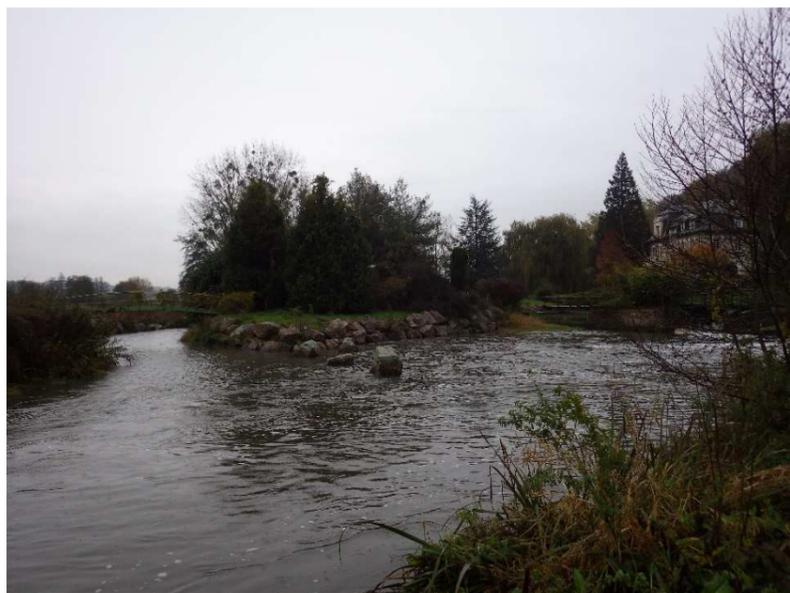
Confluence entre les 2 bras, novembre 2013

OH74a seuil, novembre 2013

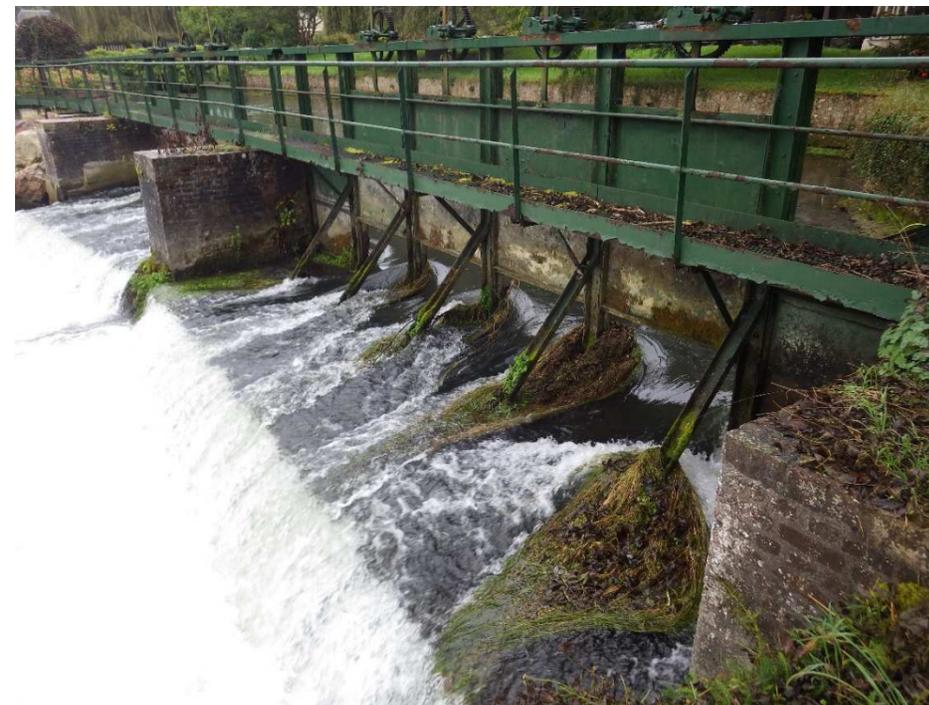
Aval OH74c, octobre 2014

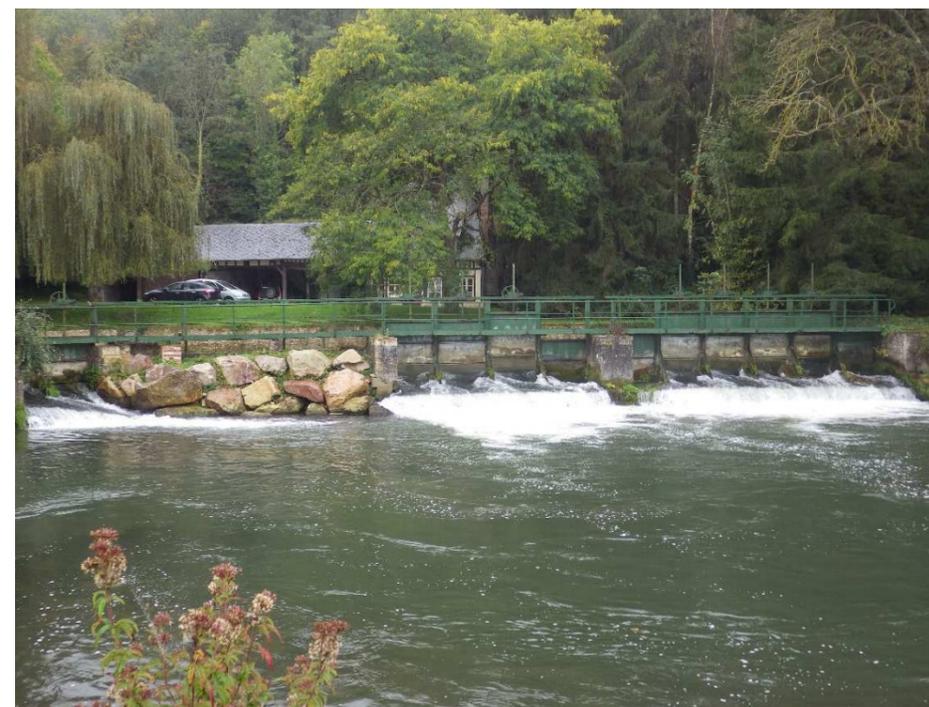
Réparation de la pile de l'ouvrage (enrochement), octobre 2014

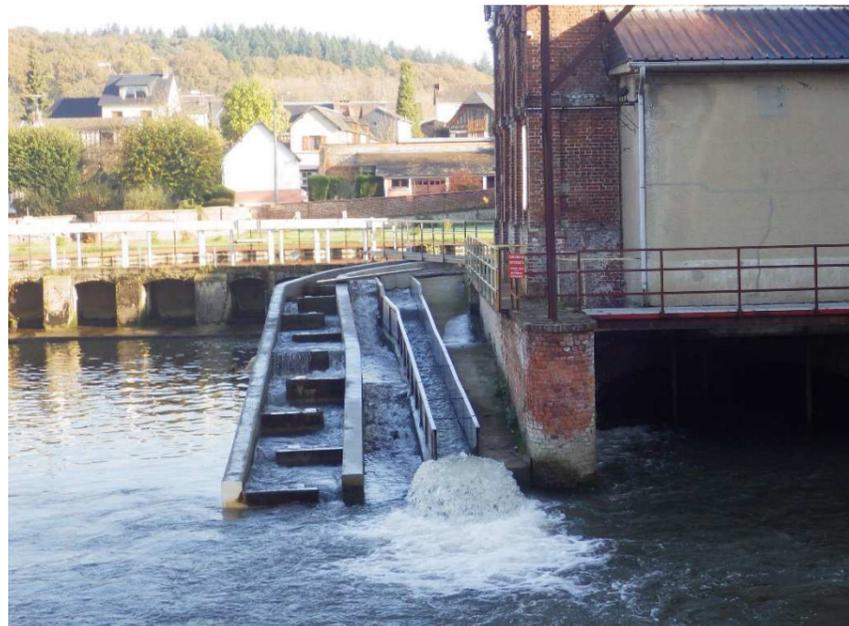
Ensemble du dispositif de passe à bassin, rampe anguille et dévalaison sur OH72b, novembre octobre 2014

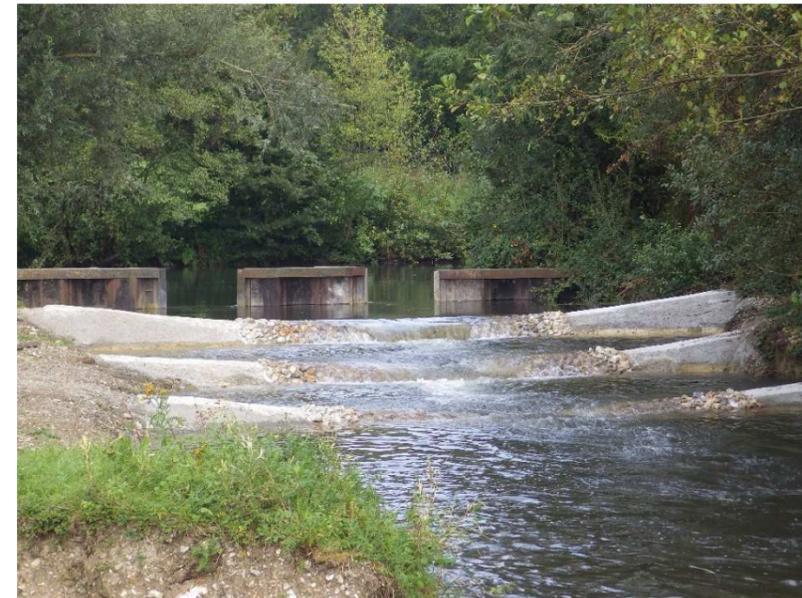
Aval OH72a, septembre 2014

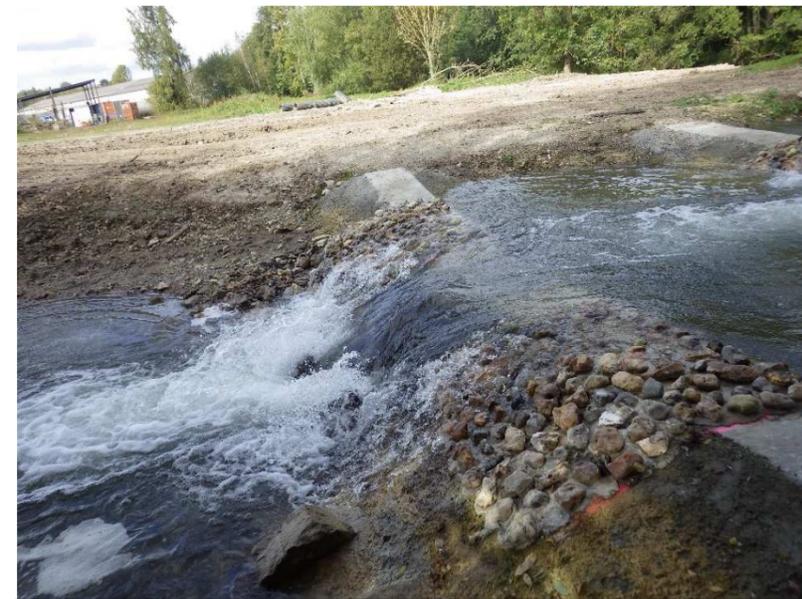
Aval OH72a (dernier seuil), octobre 2014

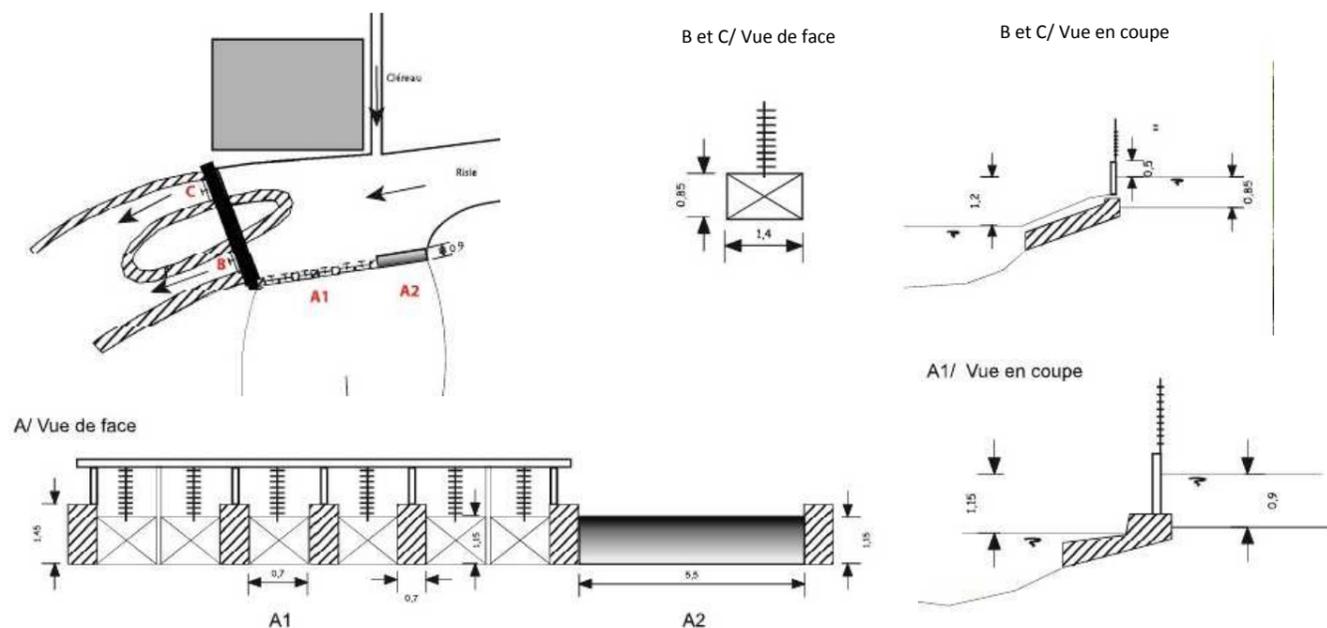
Vue de face de l'OH66, mai 2011 (source SF Onema)

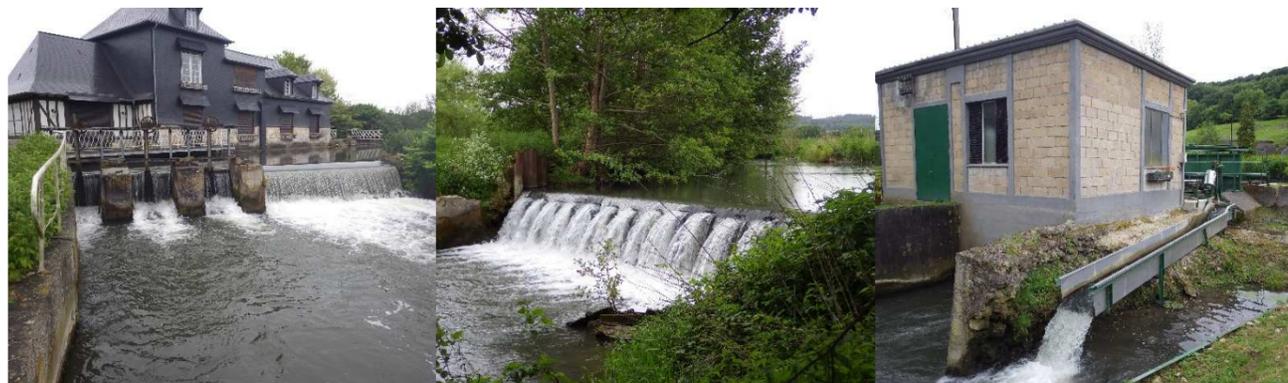
Vue aval (de gauche à droite) OH61e, OH61a et OH61b, mai 2014

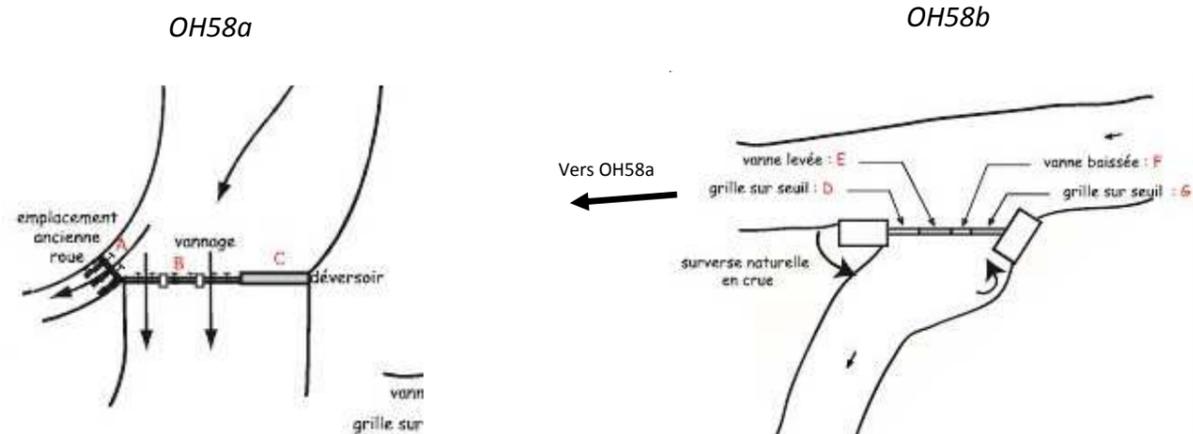
Vue aval de OH58a, mai 2011 (source SF Onema)

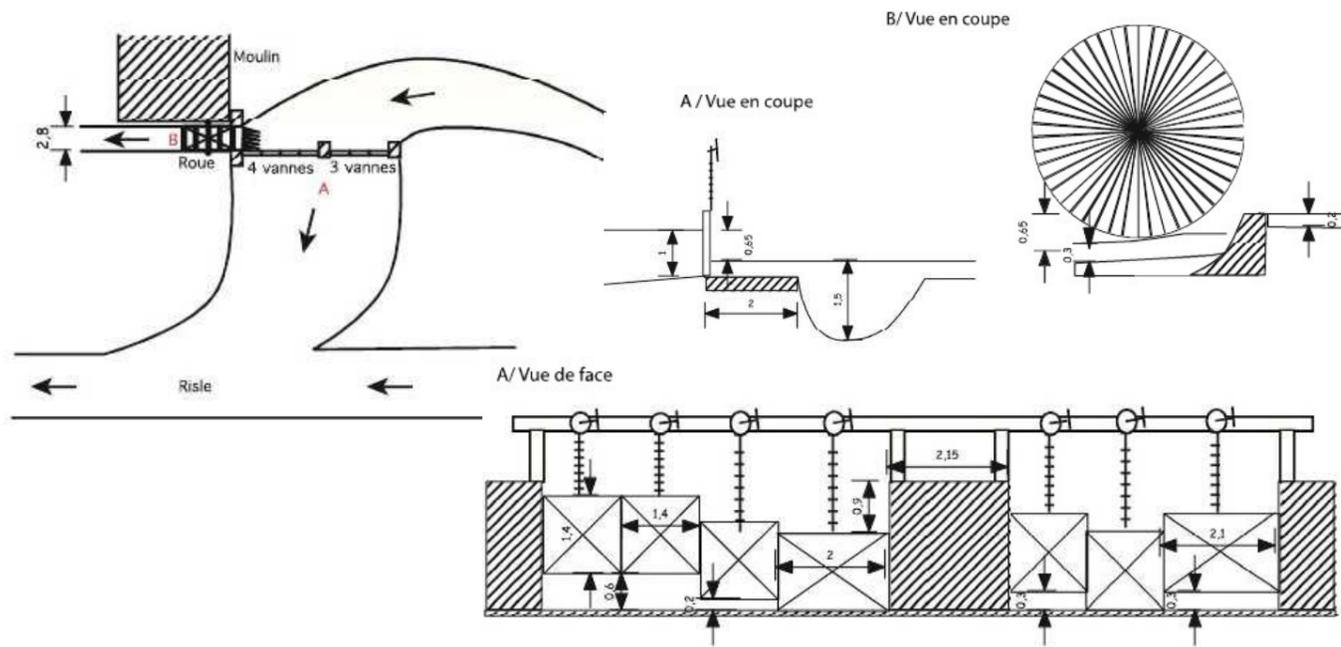
Vue de face de l'OH67, juin 2014

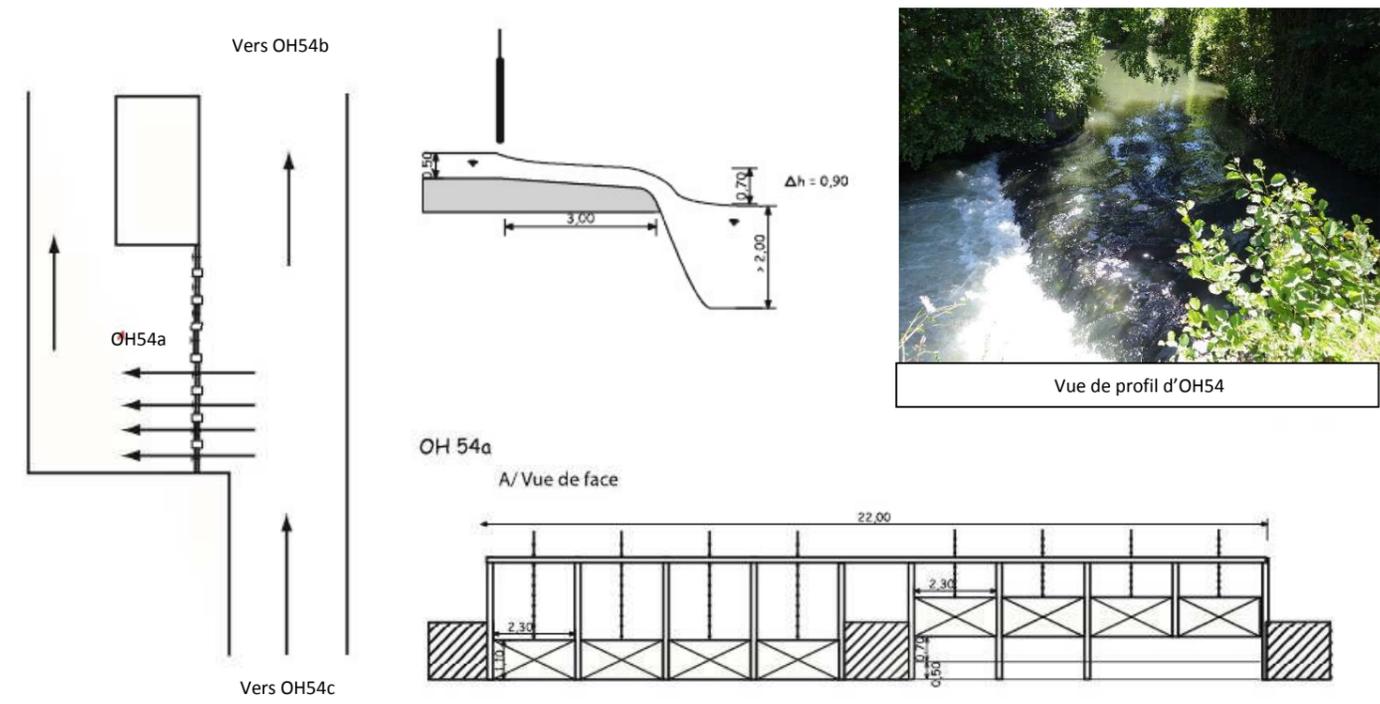
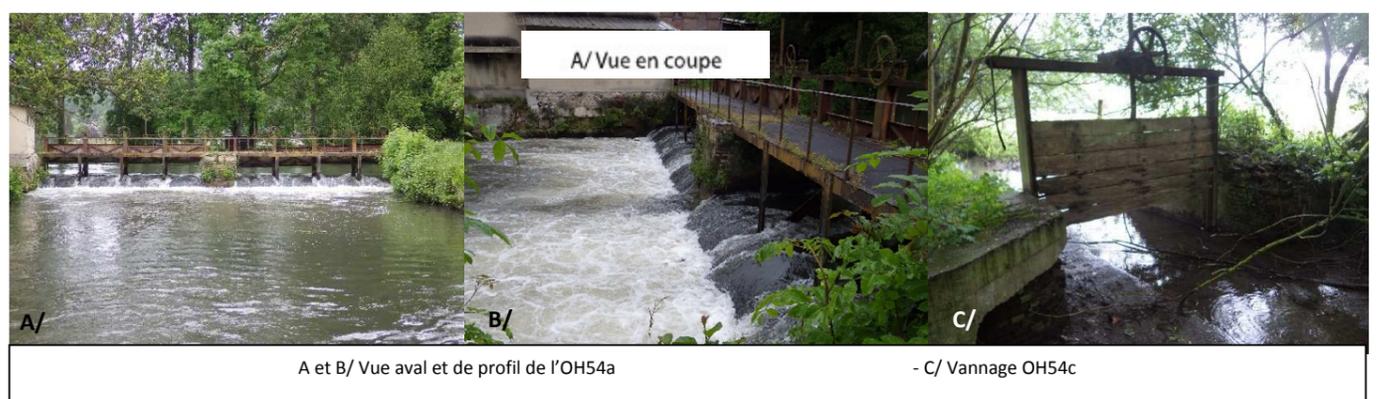
**Remarques générales**  
Aucune modification significative depuis 2004.  
L'OH54b a été arasé avant 2004 (voie du canoë-kayak)  
L'OH54c est régulièrement déconnecté du bief de la Risle (atterrissement)  
Aucune difficulté pour la dévalaison  
En aval OH54a, les berges en rive droite sont détériorées.

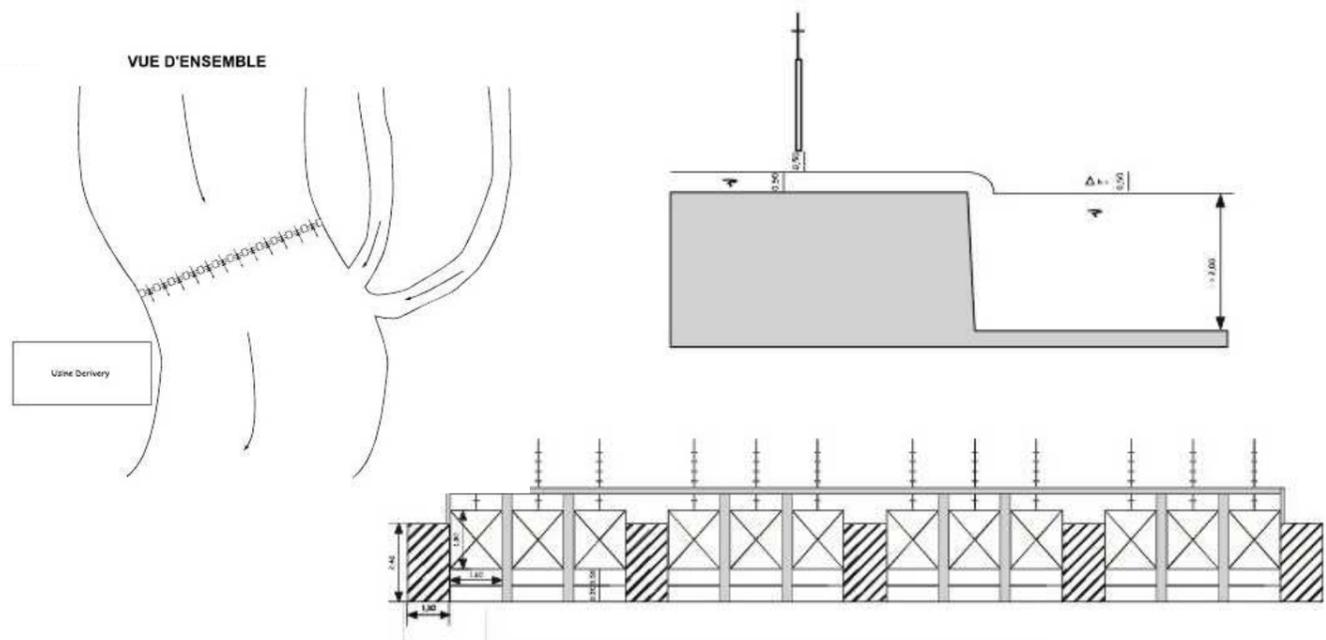
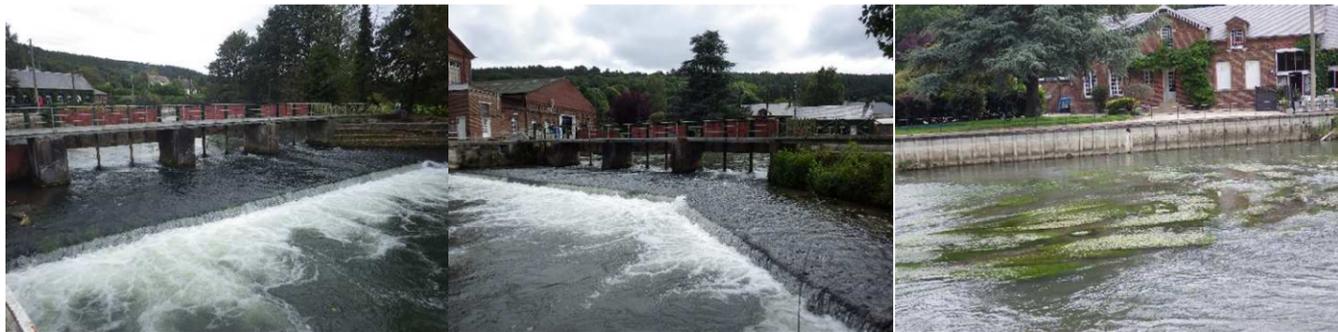
Vue aval et amont (de gauche à droite), seuil résiduel de OH50 et faciès lotique en amont, juin 2014

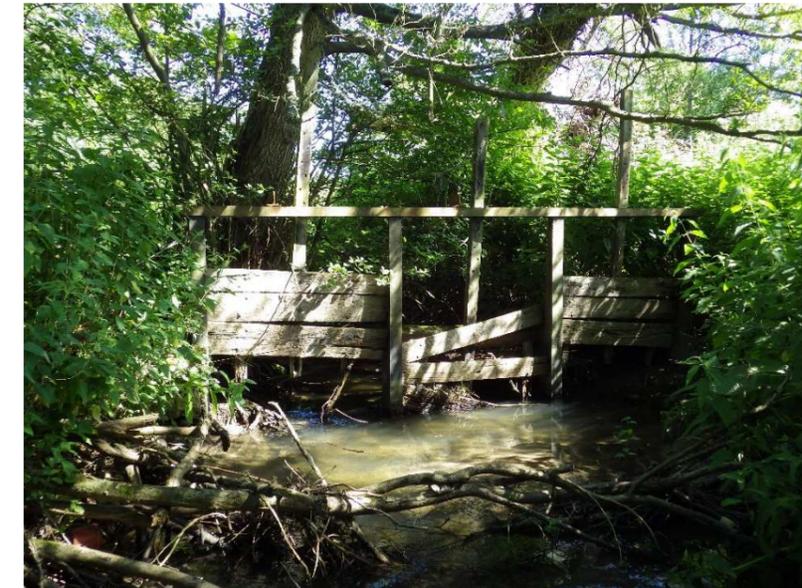
Vue de l'aval ouvrage indéterminé embaclé par un très gros-saule entre l'OH40a et l'usine Cardine

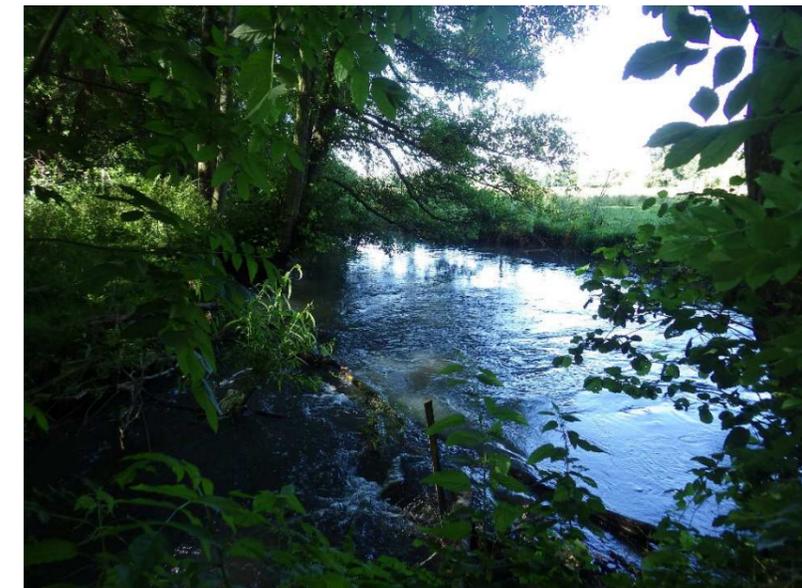
Brèche sur le bief alimentant l'OH40a puis cd

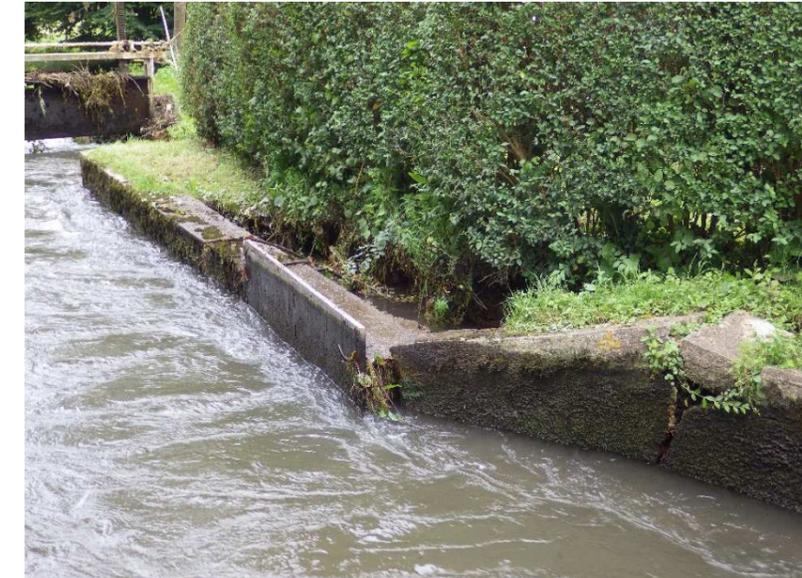
Vue sur le mur déstabilisé à conforter

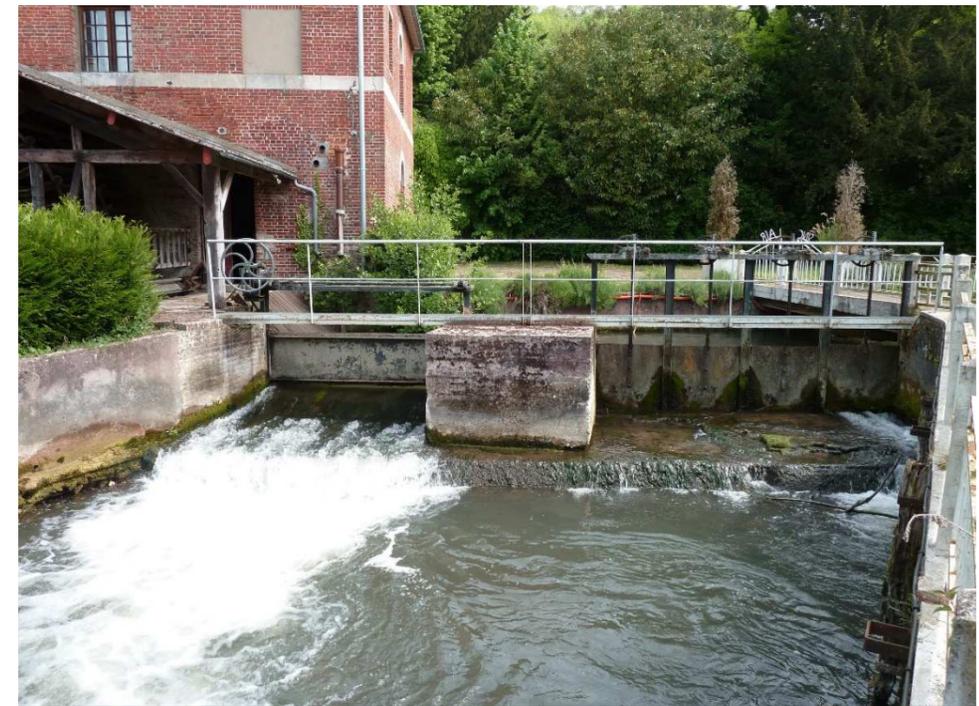
Vue aval de l'ouvrage, mai 2011 (source SF Onema)

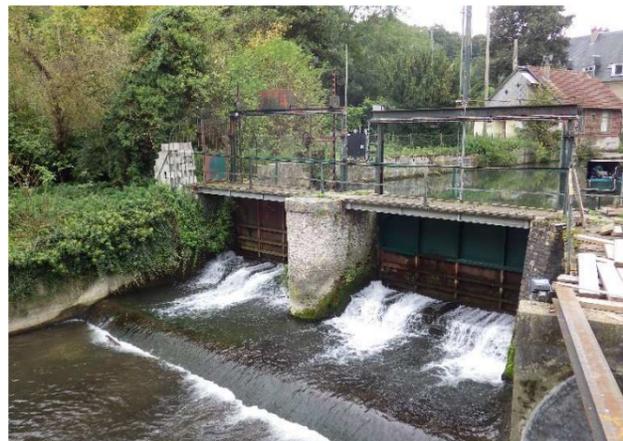
Vue aval de OH33 (légère fuite)

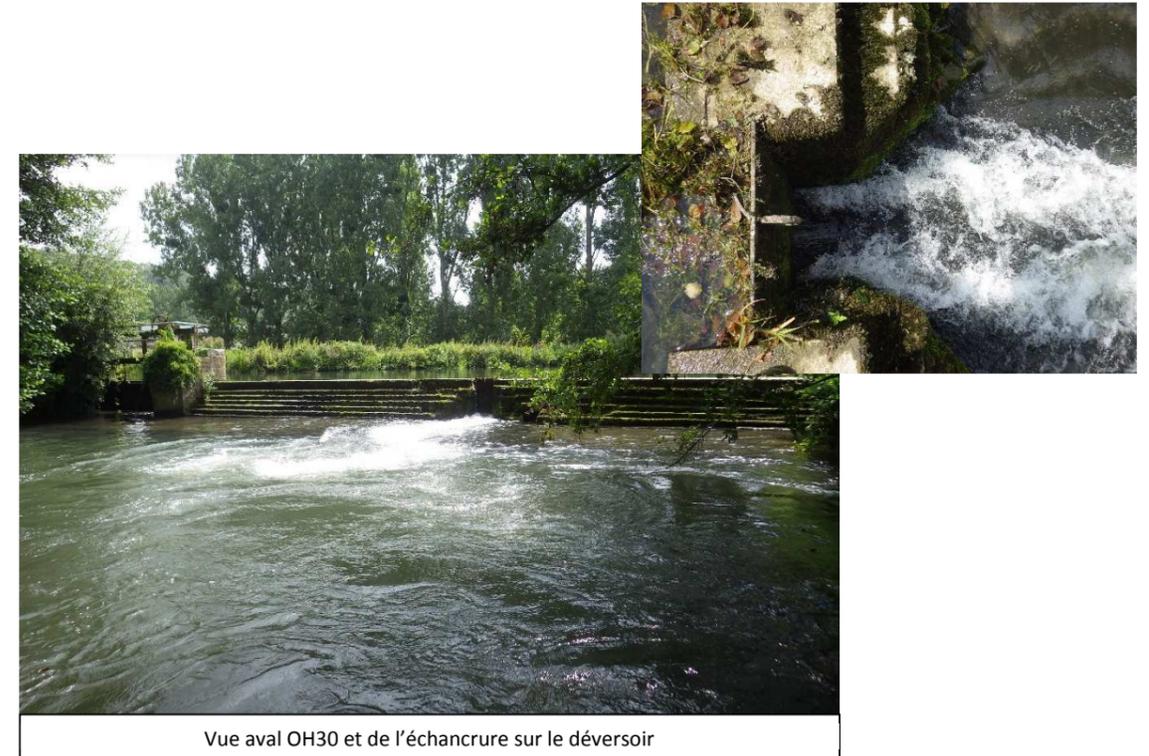
Vue aval OH30 et de l'échancrure sur le déversoir

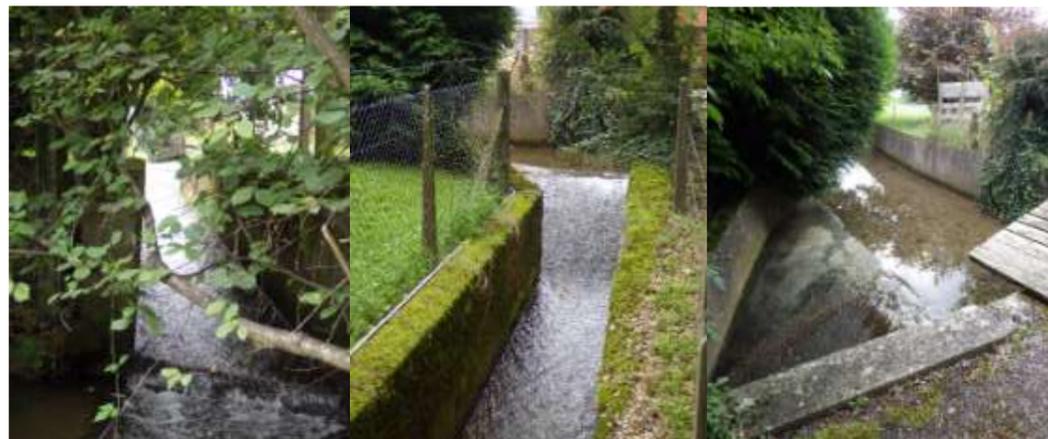
Seuil OH121 très incliné rejoignant la Risle en aval du moulin de Condés (trop plein)

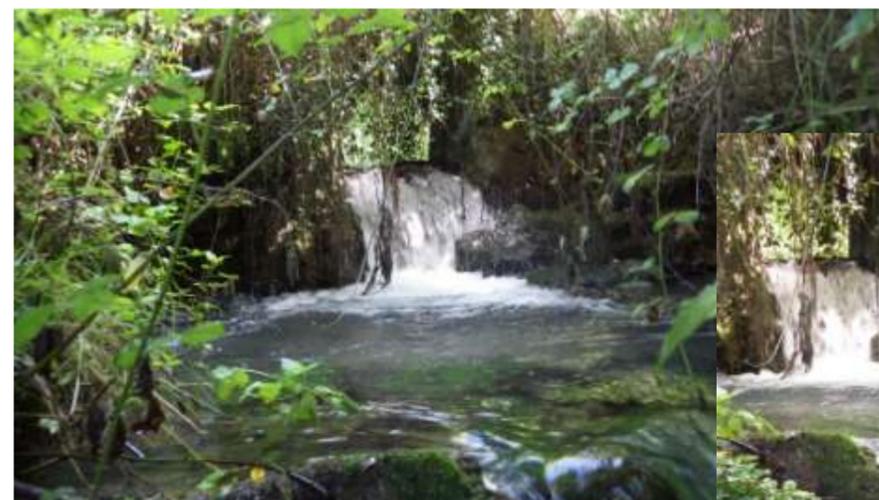
Vue aval OH124 seuil résiduel (escalier)

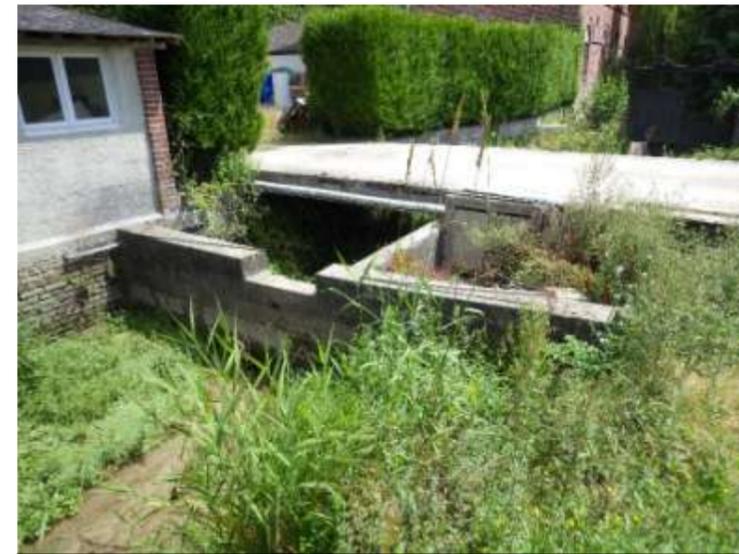
Mur avec un débit de fuite (A)

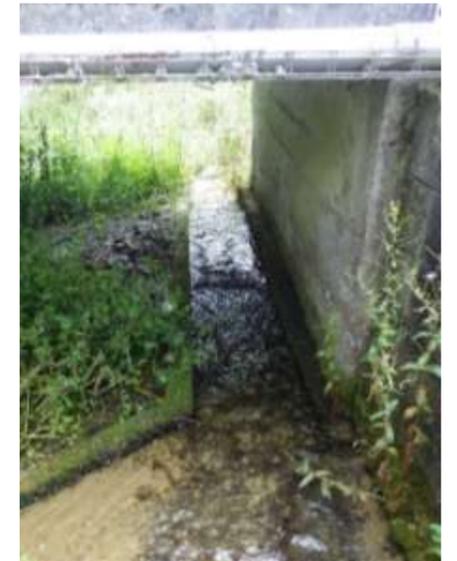
Sous la passerelle, resserrement de l'écoulement

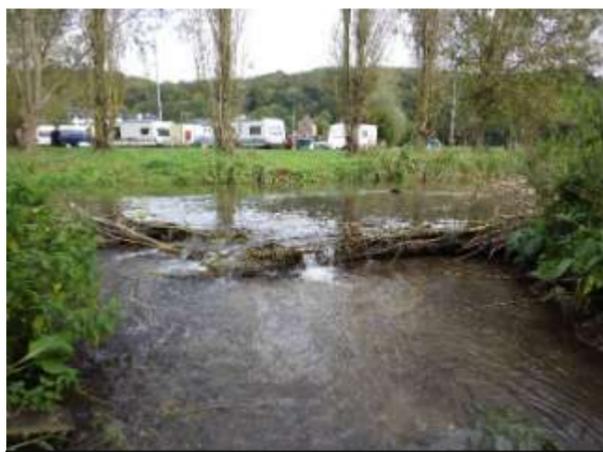
Vue aval de l'aménagement provisoire

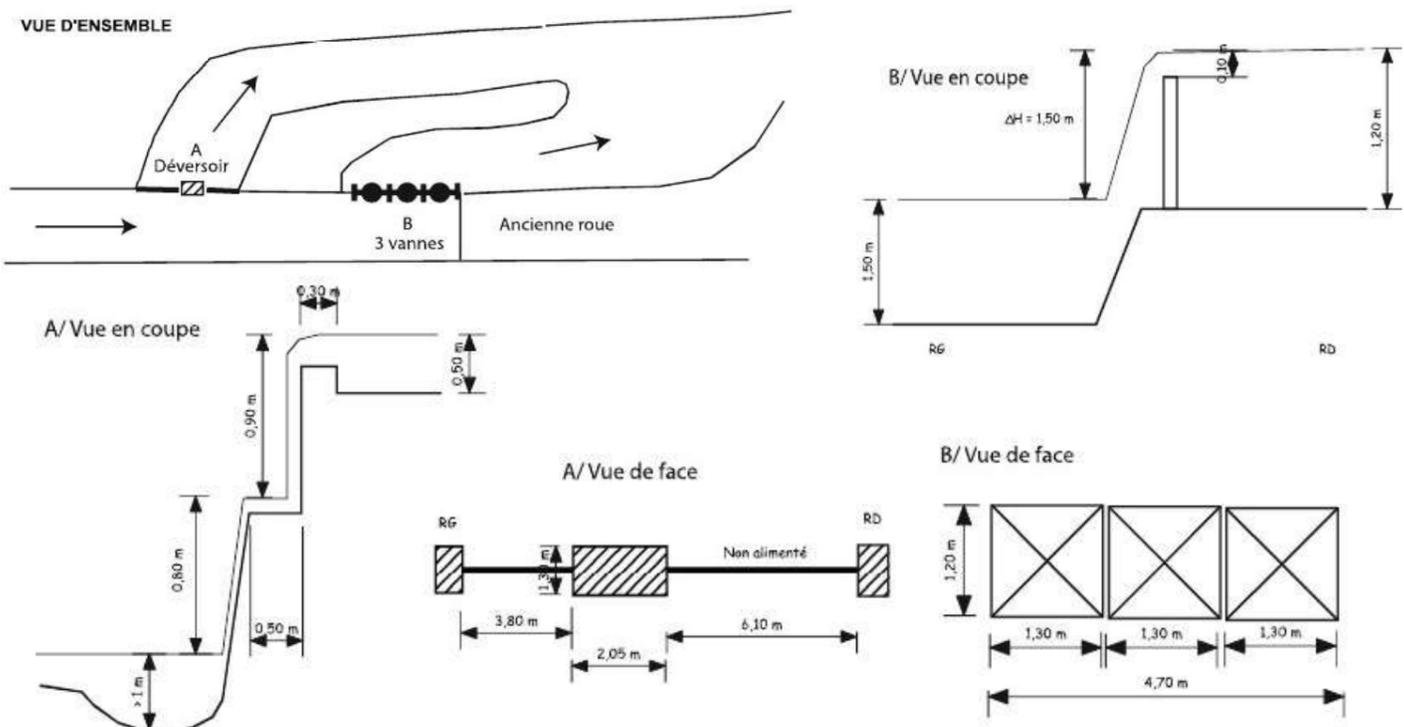
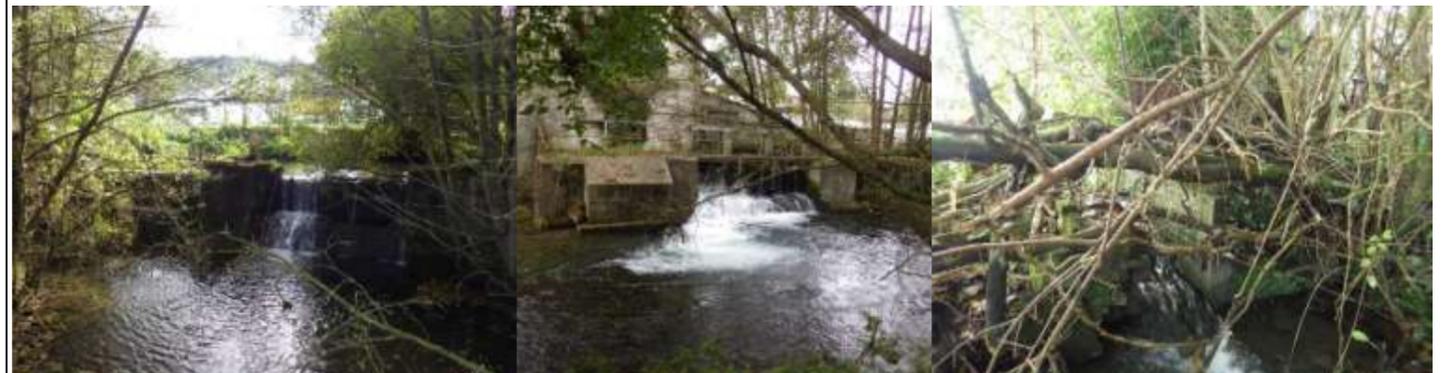
Vue aval du déversoir (à gauche.), vue aval du vannage (centre), vue aval de la vannette (à dr.)

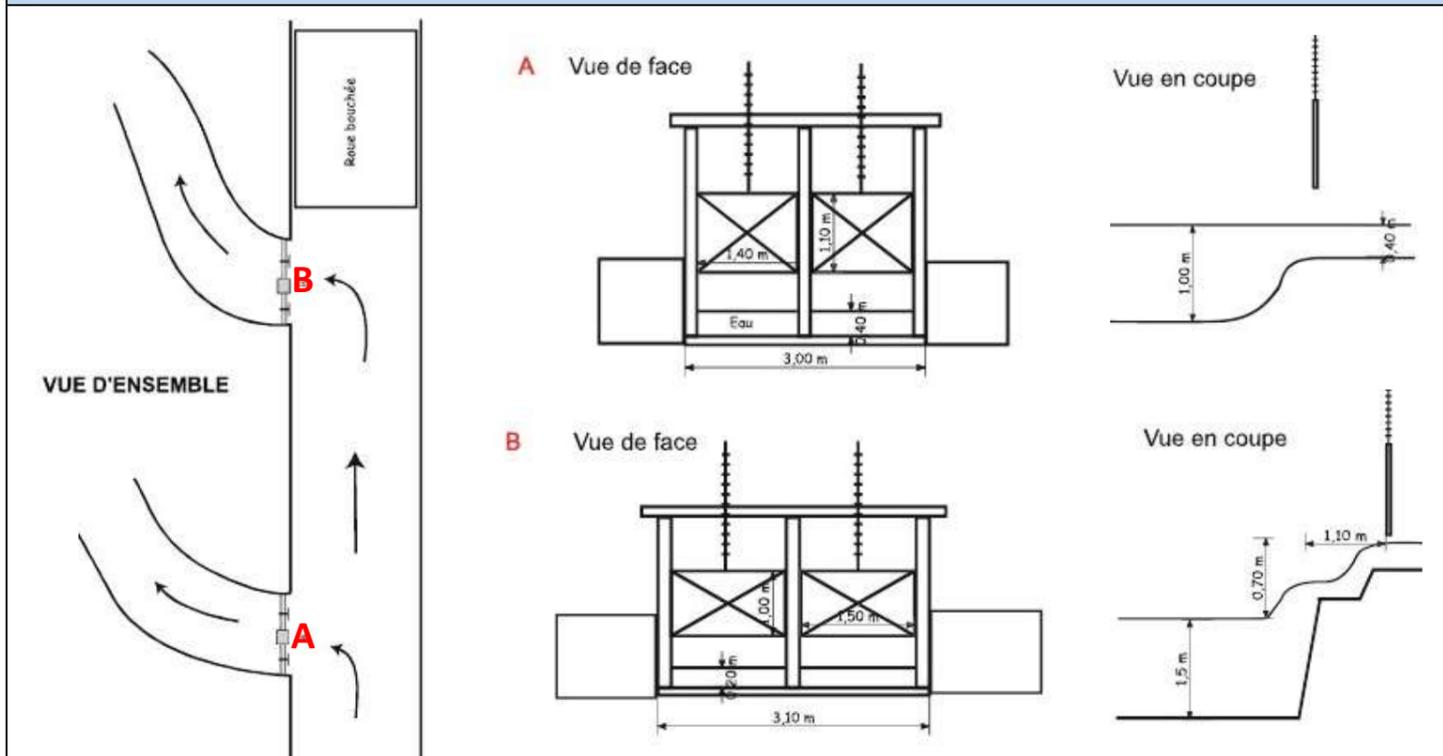
Vue aval de OH110 A (dérivation)

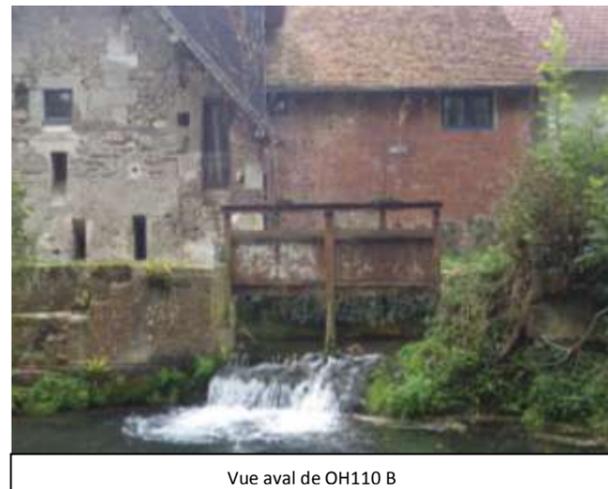
Vue aval de OH110 B

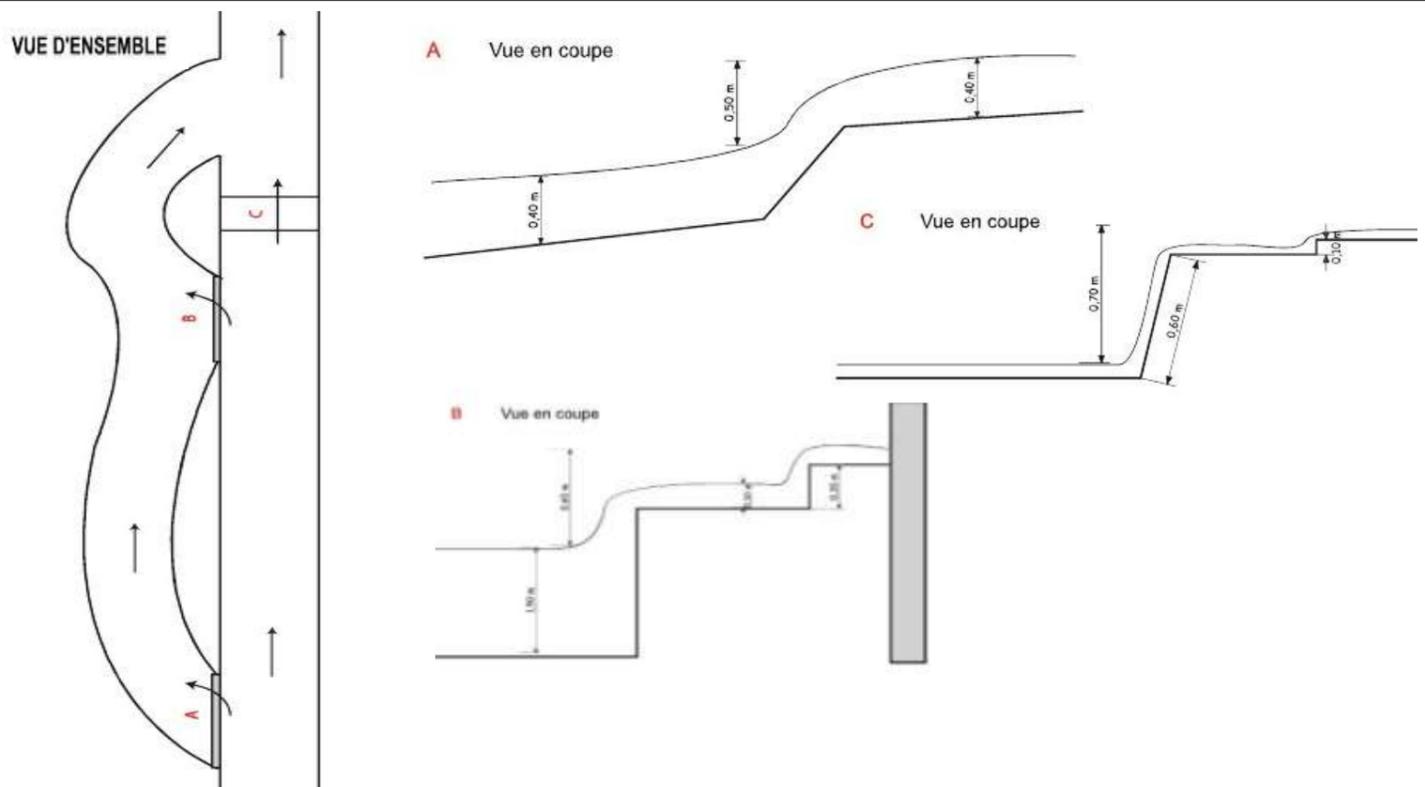
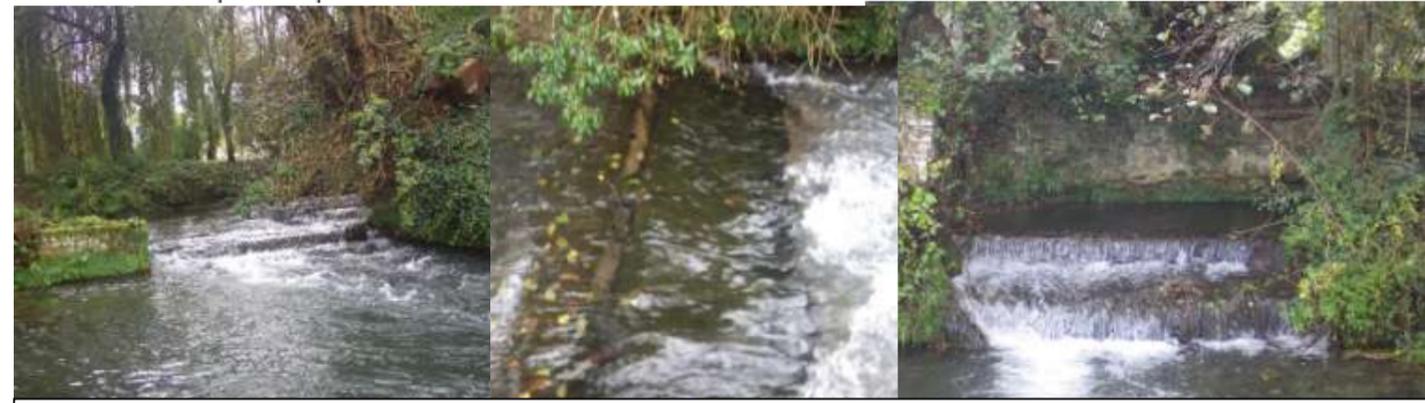
Aval et profil de OH113 A (à gauche et centre), Vue aval OH113 B
