A l'eau, la Risle

Lettre d'information du S.I.B.V.R. Édition 2016—numéro 3

RETOUR SUR DES AMÉNAGEMENTS DE CENTRALES HYDROÉLECTRIQUES

La restauration écologique des Echaudés

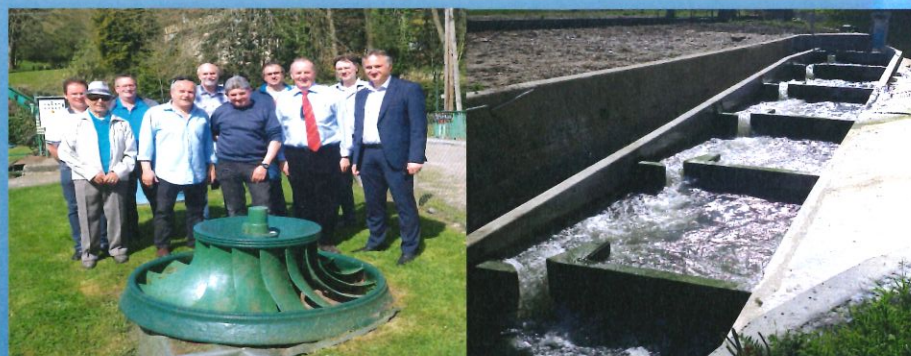
Passé à bassins à fentes verticales

Il s'agissait ici, de voir les dispositifs d'équipements réalisés pour assurer la restauration de la continuité écologique (vis ichthyocompatible, passe à bassins à fentes verticales, rampe à anguilles, goulotte de dévalaison...).

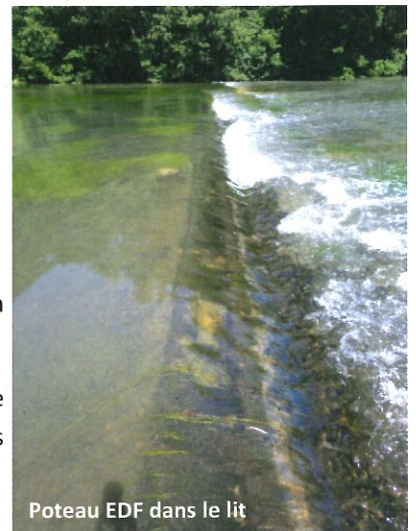
Poteau EDF dans le lit

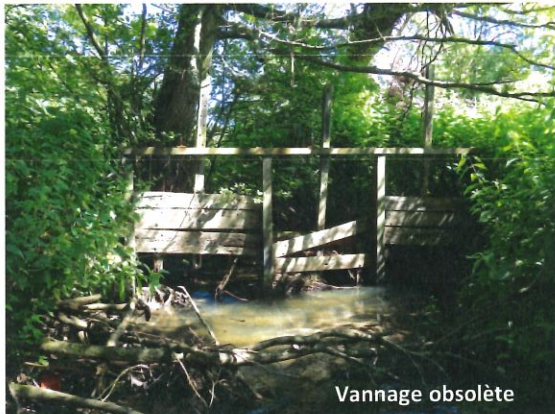
Vannage obsolète

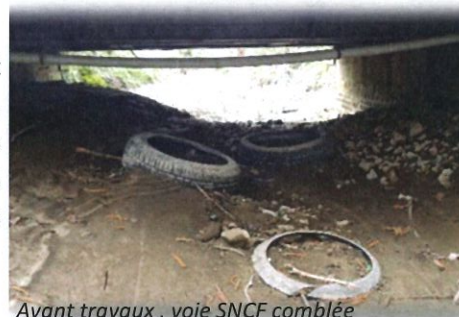
Avant travaux, voie SNCF comblée

Après un contretemps, l'opération s'est finalement achevée en octobre 2015. Les travaux ont consisté à rétablir l'écoulement du ruisseau des Echaudés vers la réserve ornithologique en recouvrant une pente naturelle (déplacement du lit sur 65ml, rattrapage de pente sur 110ml), à la réalisation d'un reprofilage du lit sur 600ml, d'un démerlonnage sur 100ml, d'une suppression de protections de berges inadaptées sur 15ml, etc. Le montant de l'opération s'élève à 21 265€ TTC largement subventionné par l'Agence de l'eau Seine-Normandie et le Département de l'Eure.

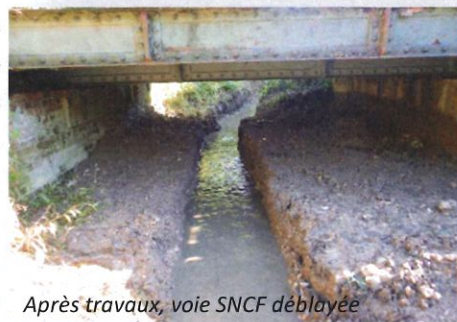
Après travaux, voie SNCF déblayée

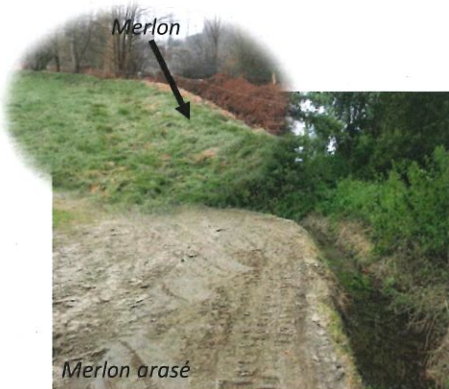
Merlon arasé

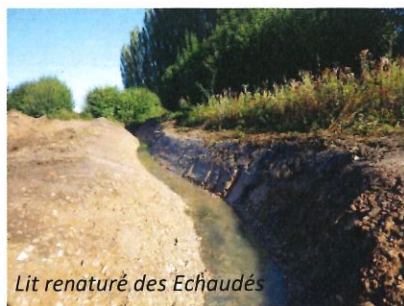
Lit renaturé des Echaudés

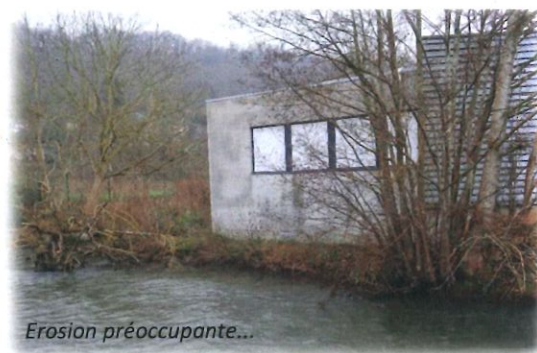
Erosion préoccupante...

Ce phénomène d'érosion datant de moins de 3 ans est dû à la chute d'un arbre. Aucune action n'ayant été promulguée à cette époque, l'embâcle a perturbé localement l'écoulement engendrant au fil des saisons un « grignotage » de la berge et son recul qui a fini par alarmer les gestionnaires du site à propos de la sécurité du bâtiment.

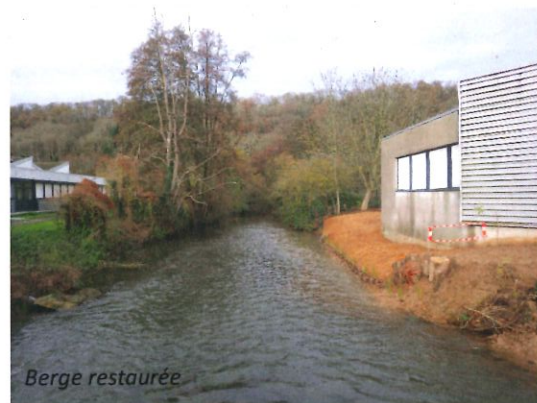
Berge restaurée

Le S.I.B.V.R a accompagné la Région Haute-Normandie en tant que conseiller technique. L'aménagement défini est une restauration écologique de la berge par la mise en place de **protection de berge en technique végétale** qui consiste à utiliser le pouvoir mécanique et de maintien des végétaux par les racines et leurs tiges (terrassement, fascine d'hélophytes, couches de branches à rejets, géotextile biodégradable, ensemencement).

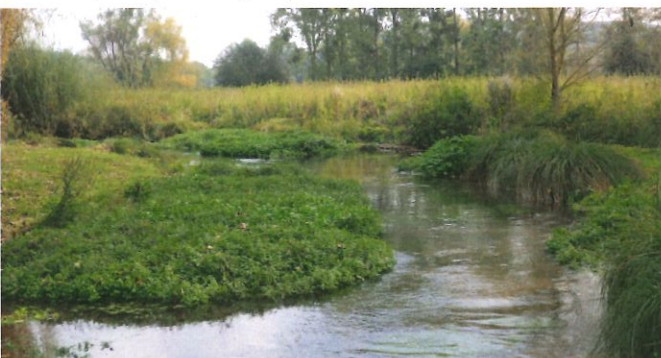
L'accélération des écoulements permet de limiter le faucardage, comme ici sur la rivière du Bec

En 2014, le S.I.B.V.R a mis en place des aménagements (épis, débris ligneux grossiers, seuils en bois) dans le cours d'eau pour resserrer naturellement le lit du Bec, trop large pour cette petite rivière normande et pour maintenir la répartition des débits entre les deux bras avant une opération adaptée et durable dans le cadre du P.P.R.E de la Basse Vallée de la Risle.
