PROGRAMME PLURIANNUEL DE RESTAURATION ET D'ENTRETIEN DE LA BASSE VALLEE DE LA RISLE 2016-2020

PHASE 1 RECUEIL DES  
OUVRAGES HYDRAULIQUES  
SUR LA BASSE VALLEE DE LA RISLE

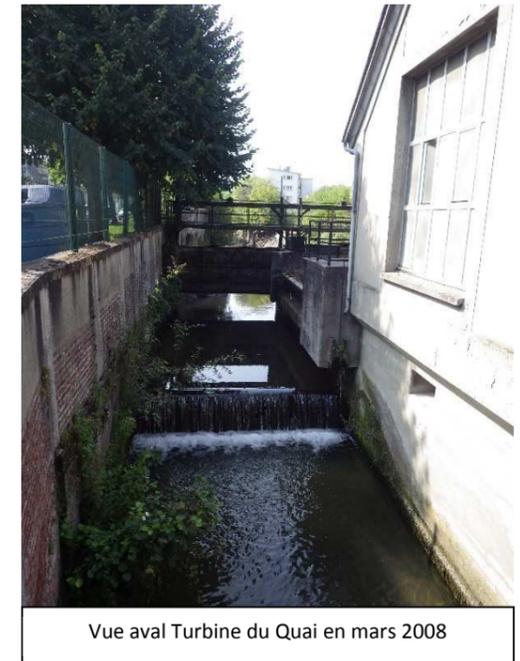
Vue aval Turbine du Quai en mars 2008

- En l'état, l'ouvrage du Quai constitue une entrave à la continuité écologique.
- Cet ouvrage est un ouvrage structurant (ZPPAUP, ineffaçable, stabilité du lit) situé en plein cœur du centre-ville. Il permet également d'alimenter en eau le « canal de la Licorne » et de maintenir le niveau d'eau dans le centre-ville (patrimoine protégé et touristique surnommé la Venise normande)
- Une étude RCE du nœud de Pont-Audemer regroupant 8 complexes hydrauliques est en cours. Bien évidemment, la réalisation du scénario définitif sera mise en place sous réserve que les résultats de l'étude RCE démontrent la faisabilité du projet

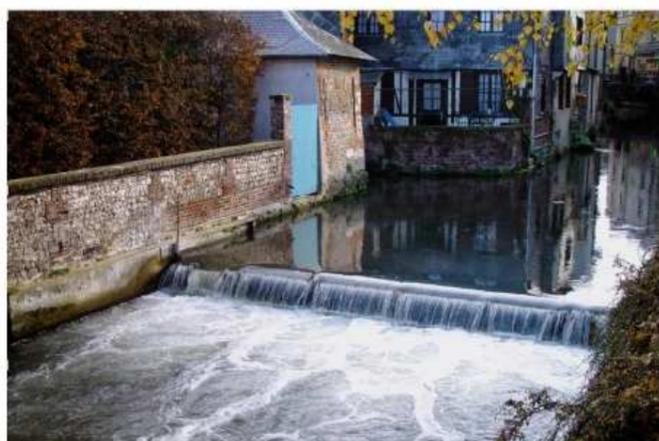
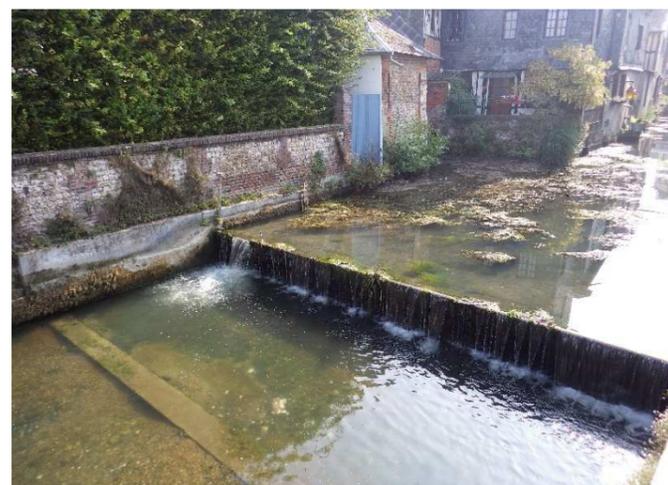
Vue aval du clapet Louis Gillian en 2004

Vue aval du clapet Louis Gillian en 2014 (en période de basse eaux pour réfection des berges et nettoyage du lit)

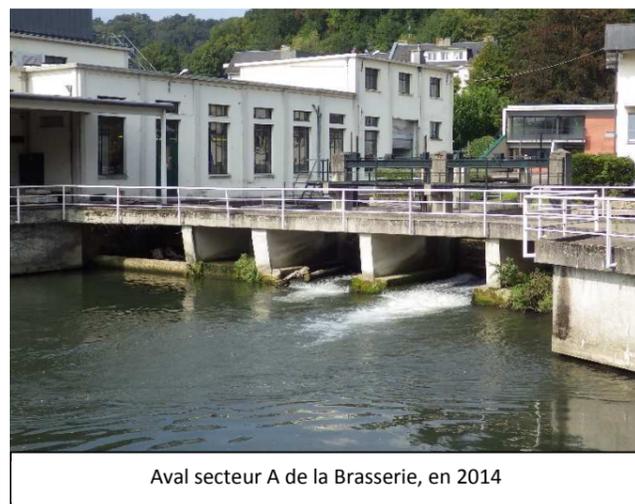
Données issues des relevés ICE de 2011 sauf mention contraire	OH80 ROE27738	OH80 ROE219	<b>Remarques générales :</b> Aucune modification significative depuis 2004. L'élément moteur est arrêté.
Nature	Vannage + déversoir	Turbine	
Etat des éléments mobiles	Bon	-	
Hauteur des éléments mobiles (m)	1.41	-	
Fonctionnalité des éléments mobiles	Fonctionnel	-	
Gestion des éléments mobiles (ouvert/fermé/intermédiaire)	Fermé	-	
Éléments maçonnés	Bon	Bon	
Éléments moteurs	-	Turbine	
Fonctionnalité des éléments moteurs	-	A l'arrêt	
Hauteur de chute d'eau (m)	1.60	-	
Envasement	Oui	Oui	
Remous (m)	5	-	
Chemin préférentiel de continuité CPCE	Non	Non

- En l'état, l'ouvrage constitue une entrave à la continuité écologique et empêche toute colonisation par les grands migrateurs du bassin de la Risle.
- Il possède un rôle structurant au même titre que la centrale de la Madeleine, du Quai et du clapot Gillain.
- Une étude RCE du noëud de Pont-Audemer regroupant 8 complexes hydrauliques est en cours. Bien évidemment, la réalisation du scénario définitif sera mise en place sous réserve que les résultats de l'étude RCE démontrent la faisabilité du projet.

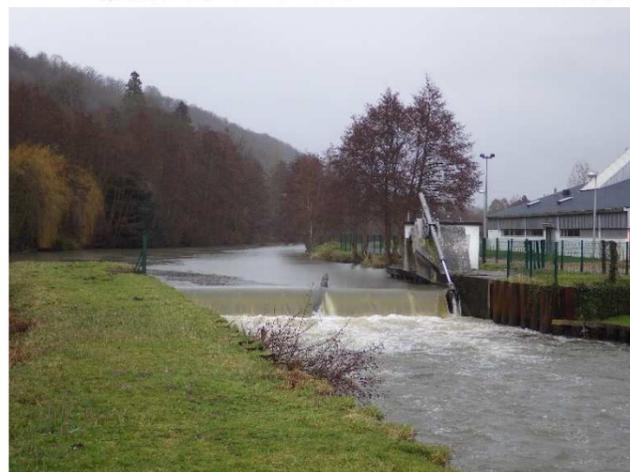
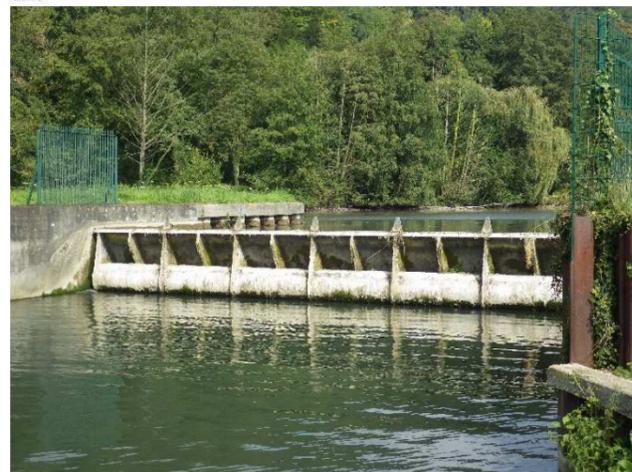
Aval clapet de l'île Straub, février 2014

Aval clapet de l'île Straub, septembre 2014

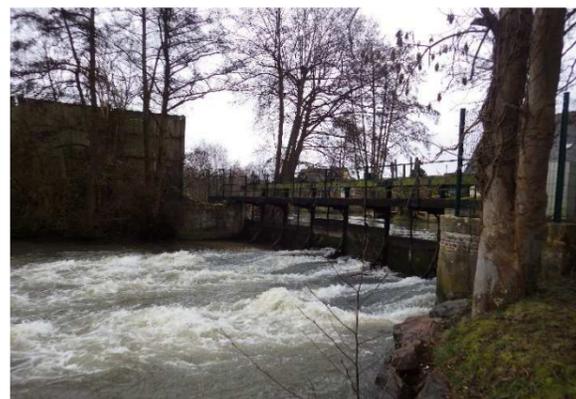
Aval des 7 vannes, février 2014

Aval des 7 vannes, septembre 2014

- En l'état, l'ouvrage constitue un verrou supplémentaire à la continuité écologique et contribue à la non-colonisation par les grands migrateurs du bassin de la Risle.
- Cet ouvrage est considéré structurant car réputé ineffaçable (répartiteur des débits et stabilité).
- Une étude RCE du nœud de Pont-Audemer regroupant 8 complexes hydrauliques est en cours. Bien évidemment, la réalisation du scénario définitif sera mise en place sous réserve que les résultats de l'étude RCE démontrent la faisabilité du projet.

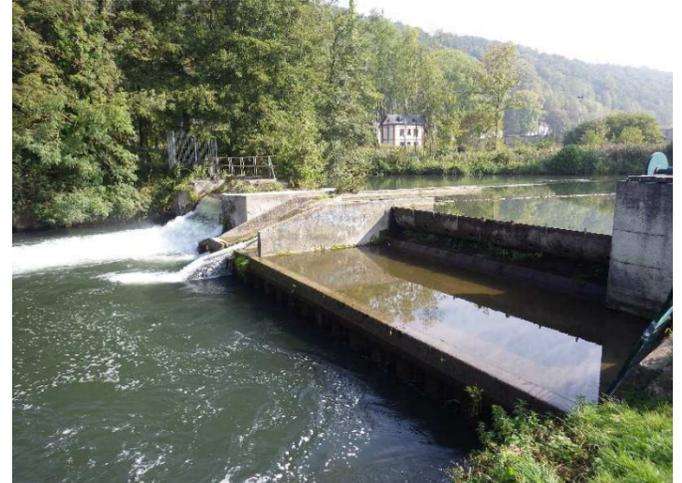
Aval du barrage William OH77a, septembre 2014

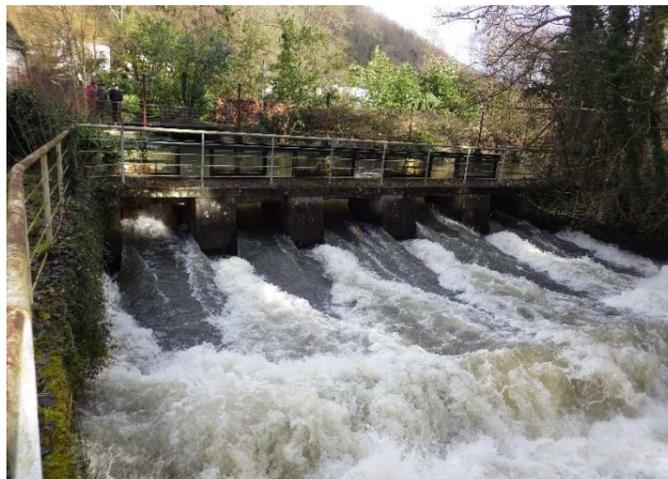
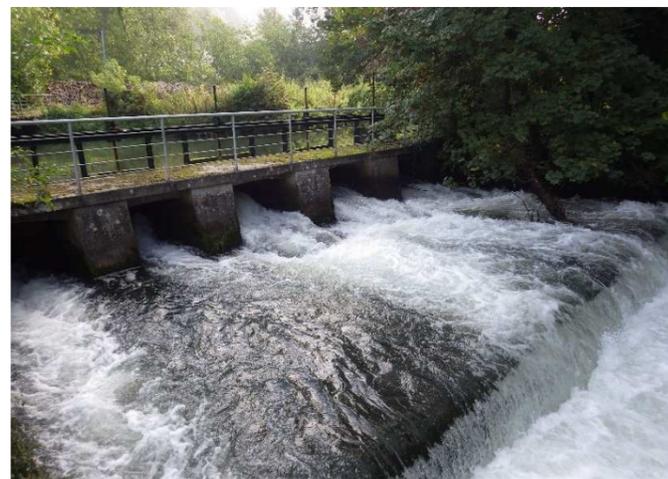
Aval des baquets OH77b, février 2014

Aval des baquets OH77b, septembre 2014

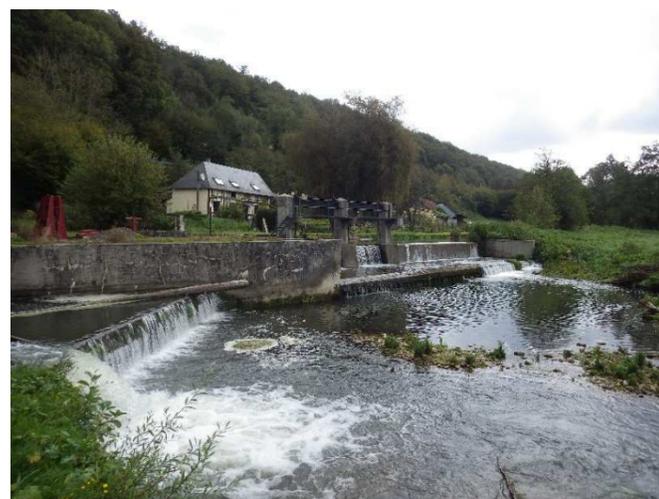
Aval de St Pierre OH76a, septembre 2014

- En l'état, l'ouvrage forme un verrou à la continuité écologique et empêche toute colonisation par les grands migrateurs du bassin de la Risle.
- Aucun enjeu de priorité n°2 n'a été démontré.
- Une étude RCE du nœud de Pont-Audemer regroupant 8 complexes hydrauliques est en cours. Bien évidemment, la réalisation du scénario définitif sera mise en place sous réserve que les résultats de l'étude RCE démontrent la faisabilité du projet.

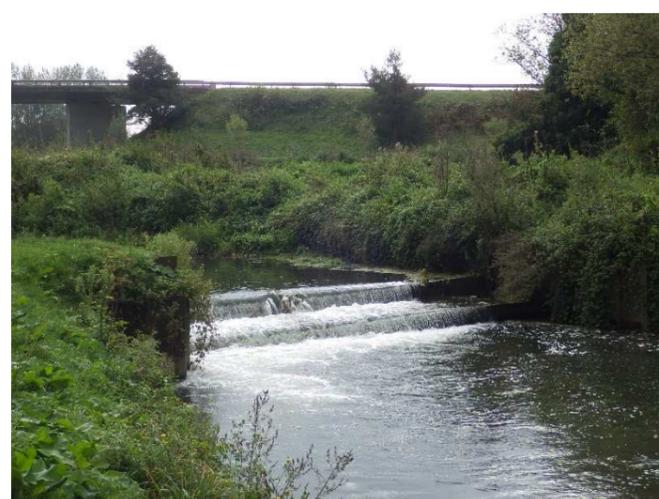
Aval OH76c – seuil fixe, septembre 2014

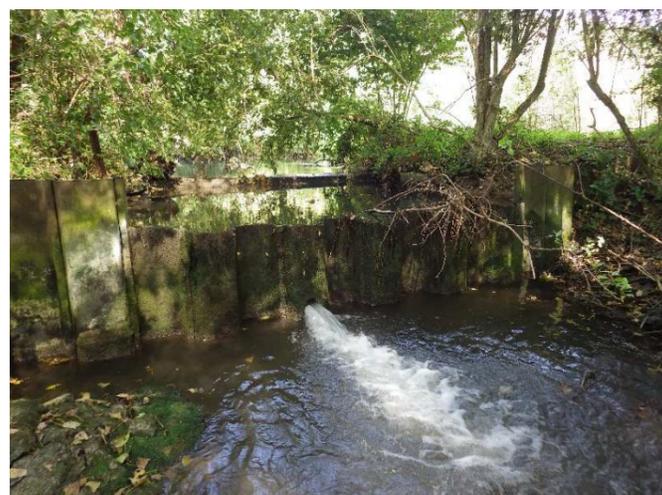
Aval OH75 – seuil de délestage septembre 2014

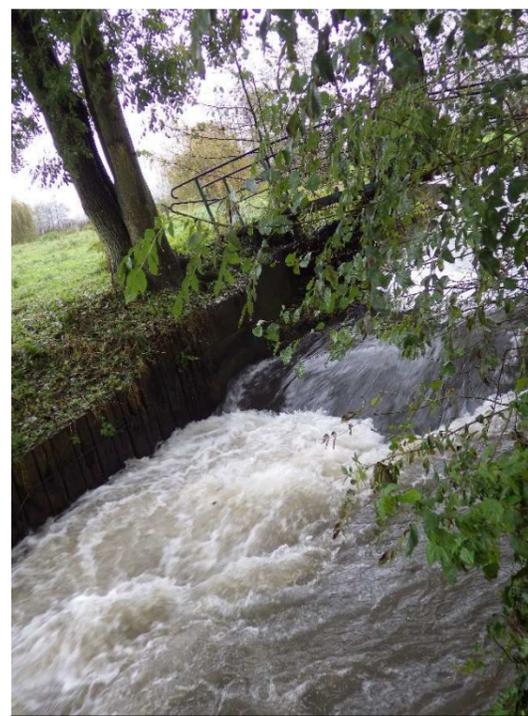
OH74a seuil, novembre 2013

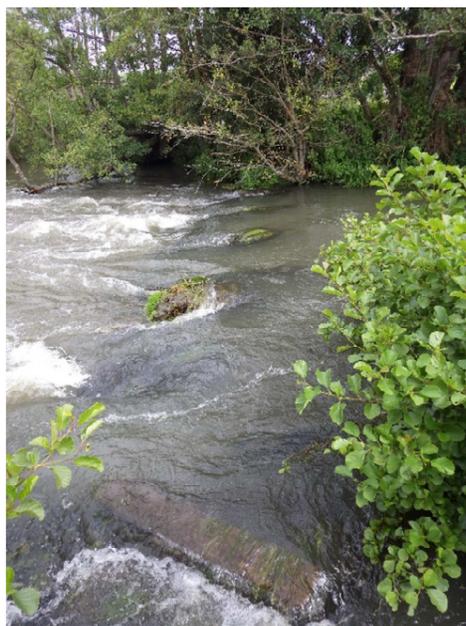
Vue de profil du seuil résiduel

Actuellement, cet ouvrage est à l'état de ruine et provoque un frein sédimentaire et un bief de 400m de long. Cet ouvrage se situe dans le secteur au fonctionnement naturel de la Risle (divagation, atterrissement, surface de reproduction importante des salmonidés....).

- En l'état, l'ouvrage n'entrave pas la migration piscicole, légèrement plus embêtant en ce qui concerne le transit sédimentaire et l'hydromorphologie de la rivière.
- Aucun enjeu de priorité 2 n'a été recensé.
- Etant donné l'intérêt écologique du tronçon, l'action de restauration devrait s'orienter à rendre encore un peu plus de sa fonctionnalité au milieu par un dérasement ou un arasement du seuil.

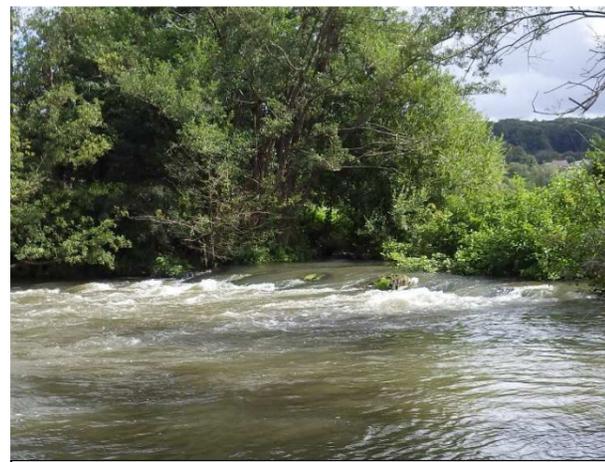
Vue aval du seuil résiduel

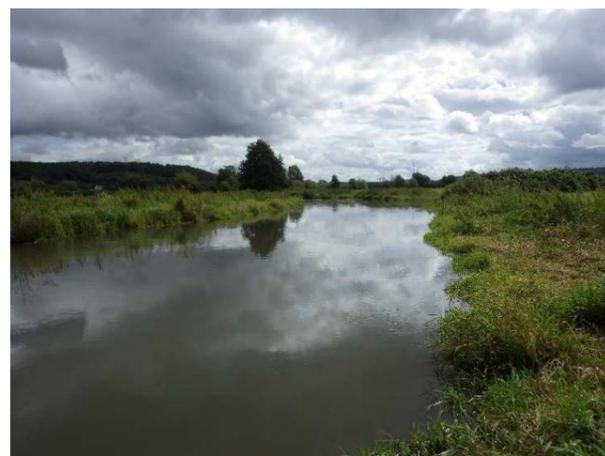
Vue amont du seuil à 230m (effet bief)

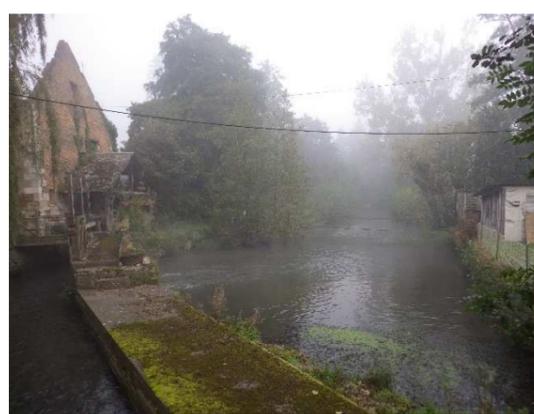
Vue sur le déversoir et la roue de l'OH69, octobre 2014

- En l'état, l'ouvrage assure une continuité écologique limitée notamment pour le sédiment.
- Aucun enjeu de priorité n°2 n'a été recensé.
- A ce stade, une simple ouverture des vannes permettrait d'assurer pleinement la circulation piscicole et accessoirement le transit sédimentaire.

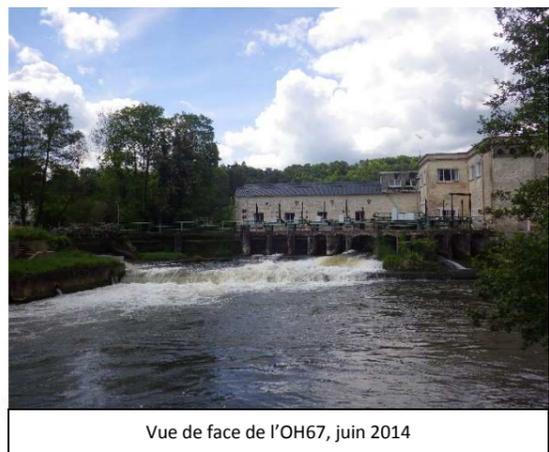
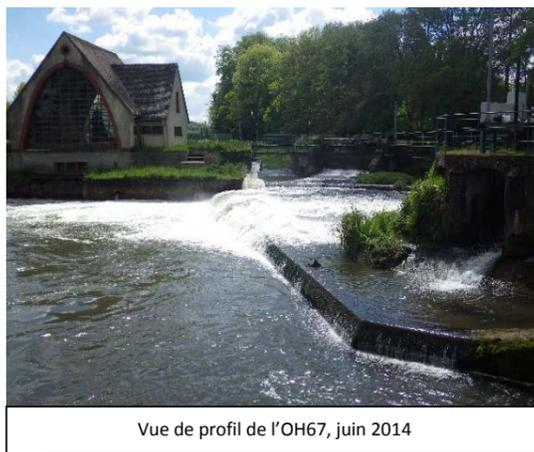
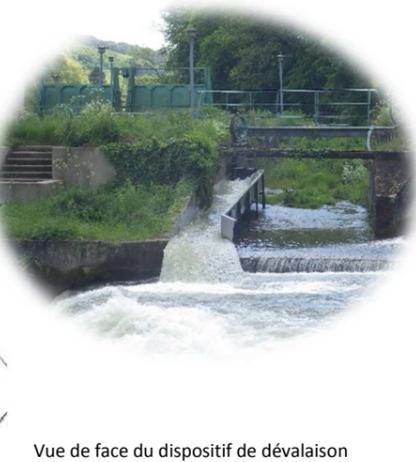
### 1/ SCHEMA D'ENSEMBLE ET DETAIL DE L'OUVRAGE

OH67 ROE2828	OH67 ROE6228
Données issues des relevés ICE de 2011 sauf mention contraire		
Nature	Turbine	Vannage + clapet+ déversoir
Etat des éléments mobiles	-	Bon
Hauteur des éléments mobiles (m)	-	1,65
Fonctionnalité des éléments mobiles	-	Fonctionnel
Gestion des éléments mobiles (ouvert/fermé/intermédiaire)	-	Fermé
Eléments maçonnés	-	Bon
Eléments moteurs	Turbine	-
Fonctionnalité des éléments moteurs	Fonctionnel	-
Hauteur de chute d'eau (m)	-	3,07
Envasement	Oui	Oui
Remous (m)	-	15
Chemin préférentiel de continuité CPCE	Oui	Oui

- En l'état, l'ouvrage s'est équipé en dispositif de franchissement montaison et dévalaison pour respecter la réglementation en vigueur.
- Aucun enjeu de priorité n°2 n'a été recensé.
- Il serait bon peut-être de travailler sur un protocole de chasse pour libérer les sédiments piégés à l'arrière du vannage en période hivernale et en cas de crue.
- **Ouvrage hydraulique mis en conformité**

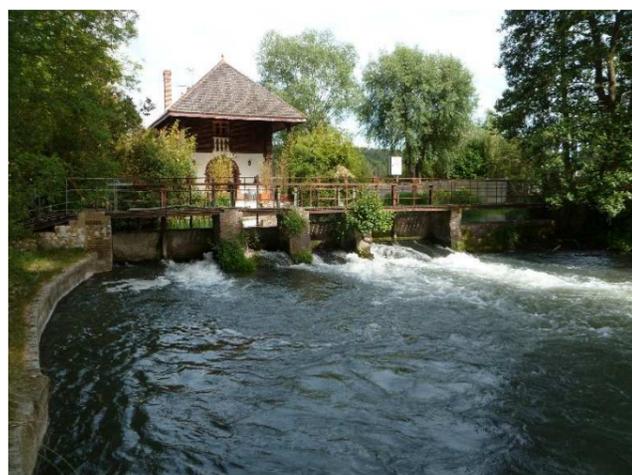
Vue de face de l'OH66, mai 2011 (source SF Onema)

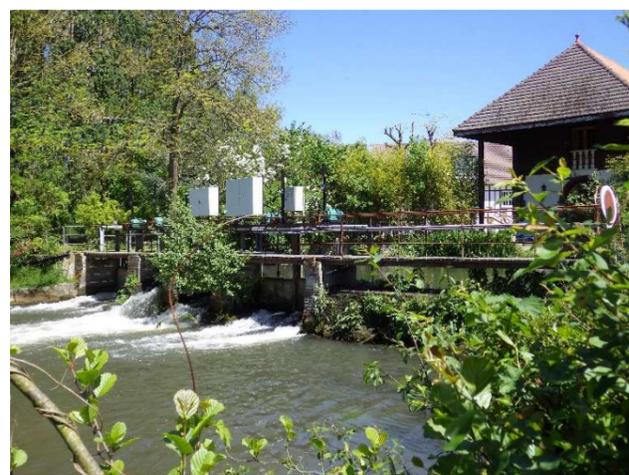
Vue de profil de l'OH66, juin 2014

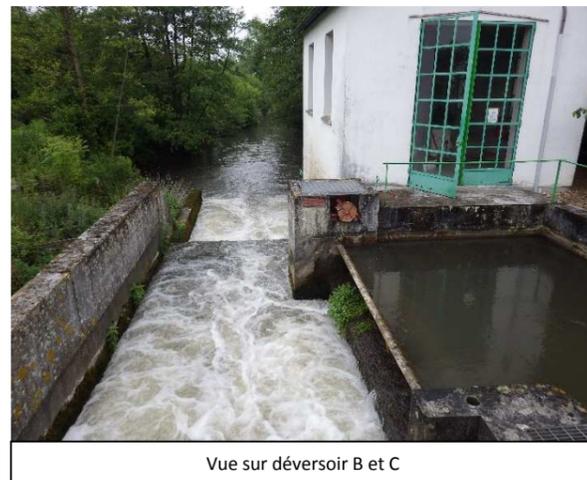
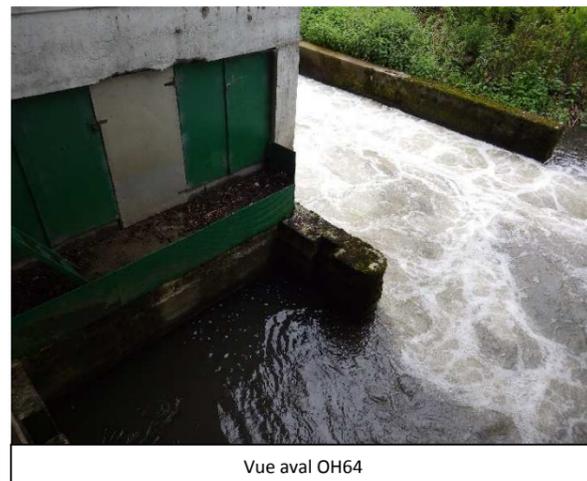
### 1/ SCHEMA D'ENSEMBLE ET DETAIL DE L'OUVRAGE

Données issues des relevés ICE de 2011 sauf mention contraire	OH64 ROE241	<b>Remarques générales :</b> Modification significative depuis 2004 : turbine à l'arrêt (panne) et obligation de se mettre aux normes (dévalaison et montaison)
Nature	Vannage + déversoir	
Etat des éléments mobiles	Bon	
Hauteur des éléments mobiles (m)	1,63	
Fonctionnalité des éléments mobiles	Fonctionnel	
Gestion des éléments mobiles (ouvert/fermé/intermédiaire)	Intermédiaire	
Éléments maçonnés	Bon	
Éléments moteurs	Turbine	
Fonctionnalité des éléments moteurs	Hors service	
Hauteur de chute d'eau (m)	2,18	
Envasement	Oui	
Remous (m)	5	
Chemin préférentiel de continuité CPCE	Oui

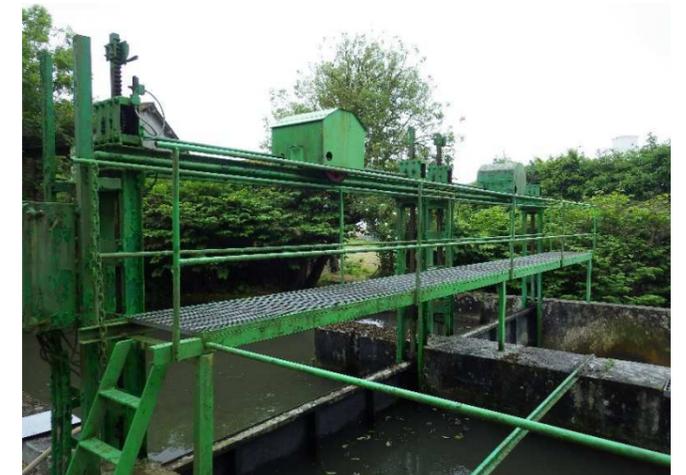
Vue sur les vannes (A)

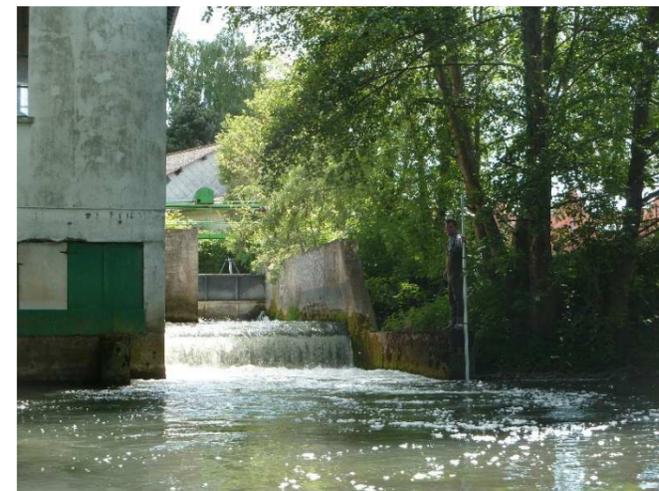
Vue aval de la turbine, mai 2011 (source SF Onema)

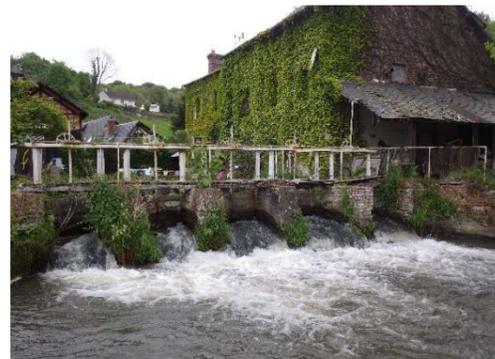
Vue de face de l'OH62, mai 2014

- En l'état, l'ouvrage OH62 constitue une entrave pour la continuité écologique. Toutefois, il semble franchissable par les salmonidés par la vanne manquante et selon des conditions particulières (vannes levées, régime de crue, etc.) pour les autres espèces.
- Aucun enjeu de priorité n°2 n'a été démontré.
- Une étude RCE doit être réalisée. Bien évidemment, la réalisation du scénario définitif sera mise en œuvre sous réserve que les résultats de l'étude RCE démontrent la faisabilité du projet.

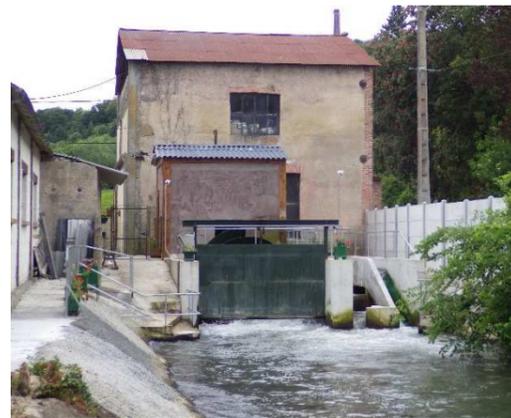
Vue aval OH61c, mai 2014

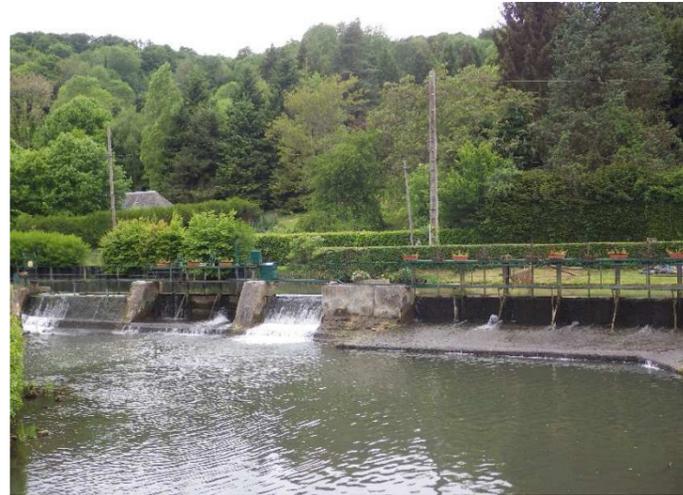
Vue aval et de profil de OH61d, 2014 et 2011

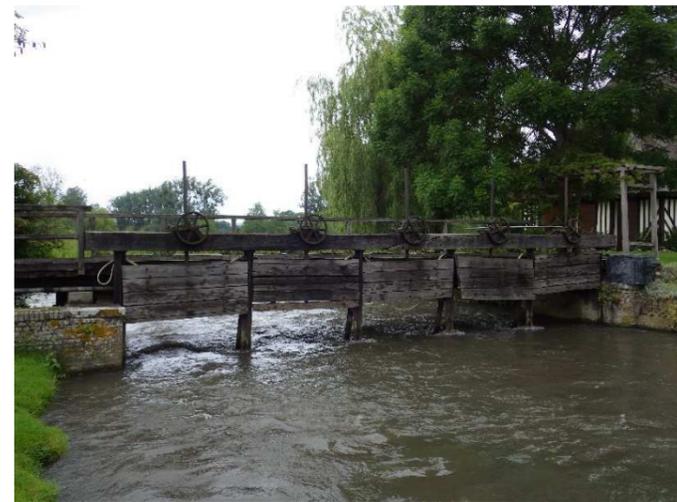
Vue amont OH60, mai 2014

OH60 ROE249	<p><b>Remarques générales :</b> Aucune modification significative depuis 2004.</p> <p>Les éléments mobiles étant fonctionnels, il y a réversibilité de l'état actuel.</p>

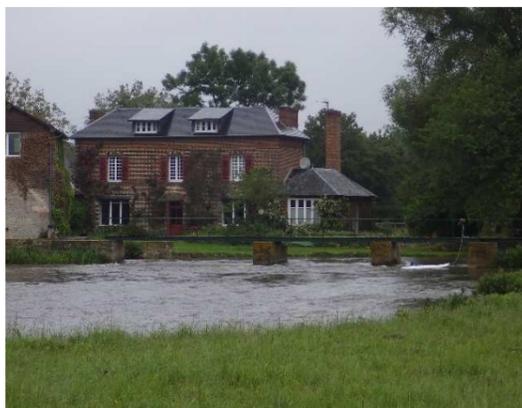
Vue aval OH59, mai 2014

**Remarque :**  
Actuellement, aucun problème de continuité écologique sur OH59 n'est constaté. La rivière est mobile (déplacement du lit en rive gauche (érosion), atterrissement en rive droite). De belles et grandes surfaces de reproduction sont recensées en aval direct de l'OH59.

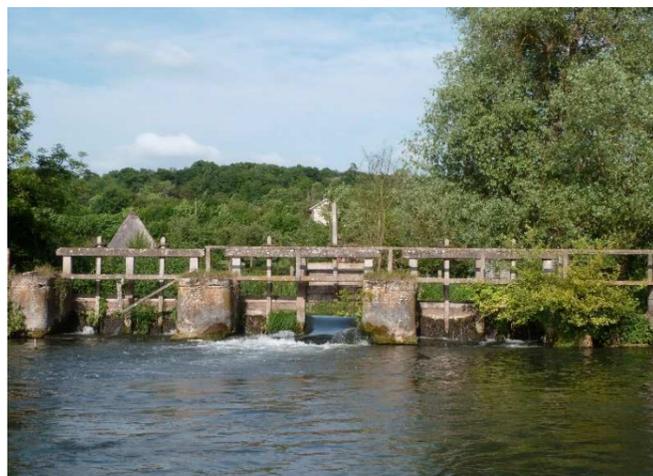
Vue aval de OH58a, mai 2011 (source SF Onema)

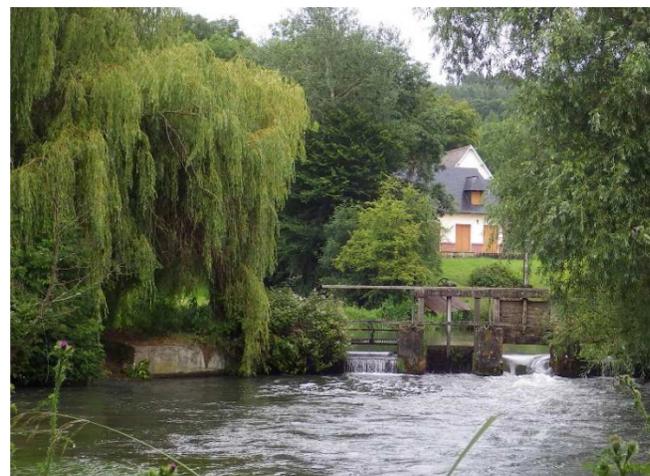
Vue aval de OH58b, juin 2014

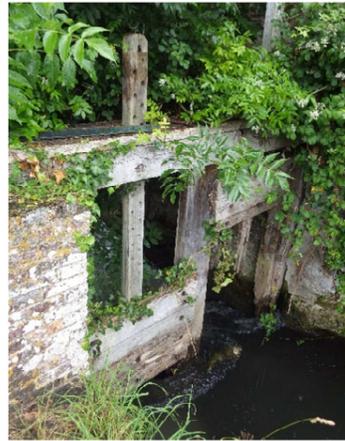
OH58a

Vue sur vanne de l'ancienne roue, juin 2014

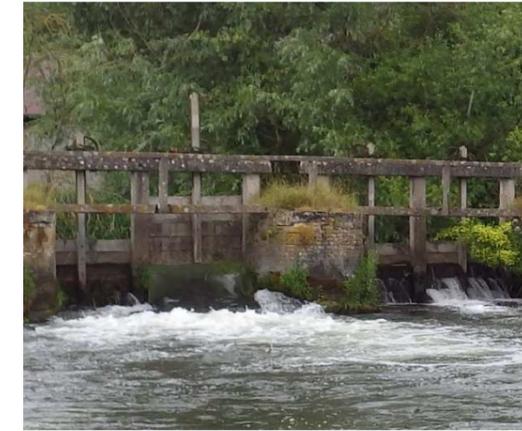
Zoom sur vannes ouvertes d'OH58a, juin 2014

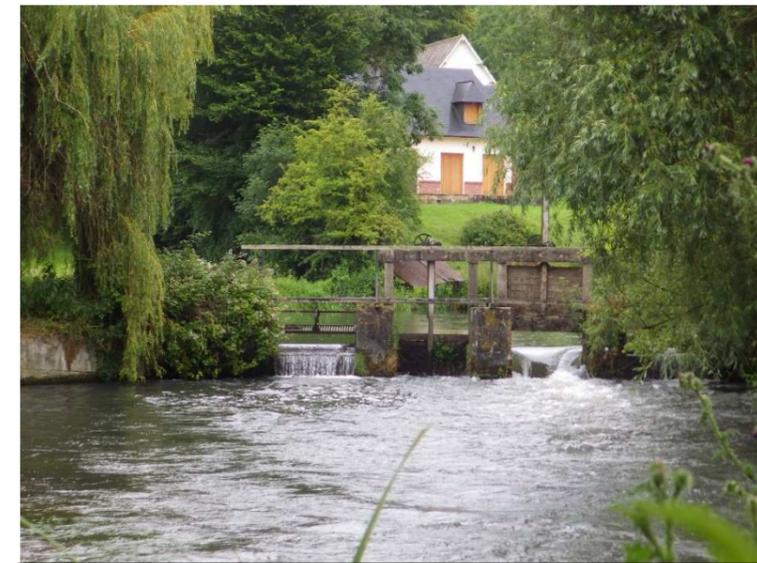
Vue aval de OH58b, juin 2014

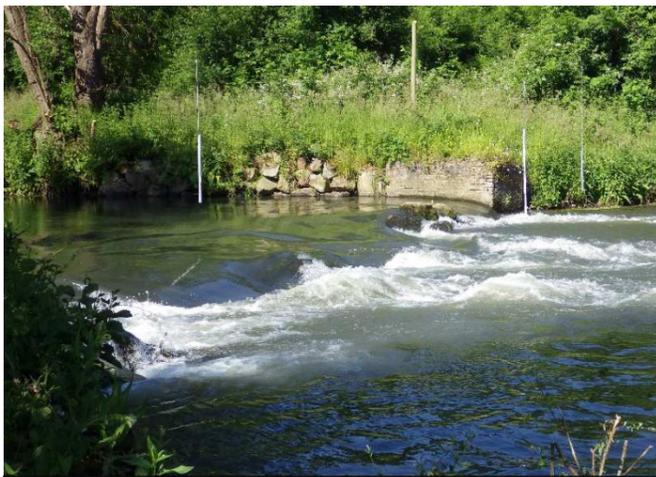
Vue aval OH55a (parcours canoë)

L'ouvrage a été arasé. En l'état, selon les conditions hydrologiques, le site n'assure pas le franchissement piscicole total. Il a été constaté une sélectivité vis-à-vis d'espèces cibles notamment la vandoise, le barbeau, la lamproie fluviatile. La disparition du bief a permis l'apparition de faciès lotiques favorables aux salmonidés et a amélioré le transit sédimentaire sans toutefois rendre transparent l'ouvrage. La continuité écologique est considérée limitée sur le site.

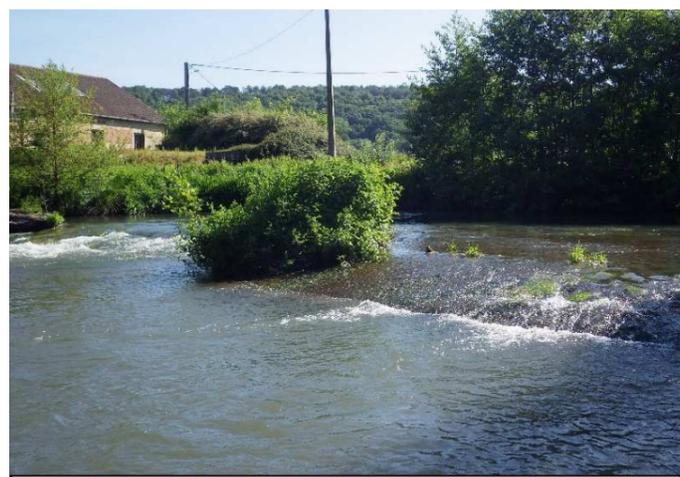
Vue aval OH55b (seuil résiduel)

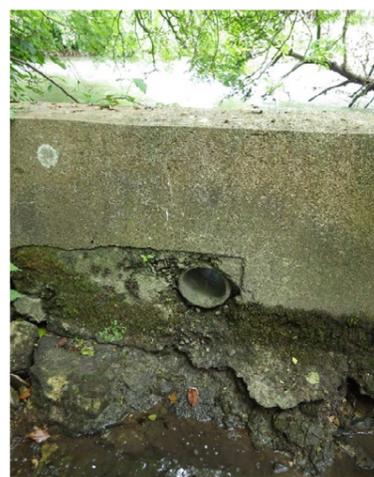
Vue d'une des buses du déversoir

- En l'état, l'ouvrage OH52 ne constitue pas une entrave pour la continuité écologique (axe secondaire). Toutefois, son aménagement assurerait une mobilité à la rivière et de répondre dans la mesure du possible à la problématique d'érosion majeur en aval (palplanche/pont agricole).
- Aucun enjeu de priorité n°2 n'a été démontré.
- Une étude RCE simplifiée doit être réalisée. Bien évidemment, la réalisation du scénario définitif sera mise en œuvre sous réserve que les résultats de l'étude RCE démontrent la faisabilité du projet.

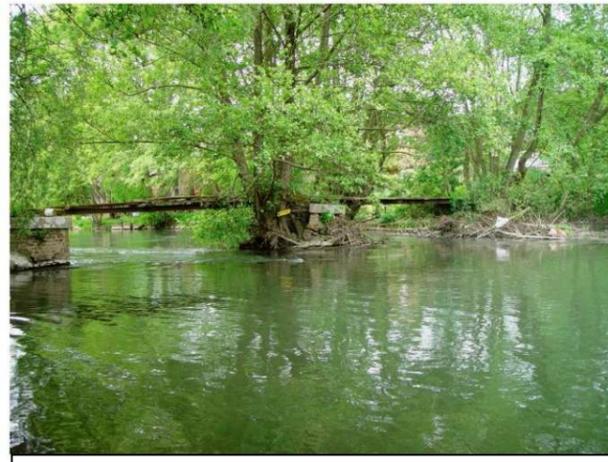
Vue amont des vestiges, 2004

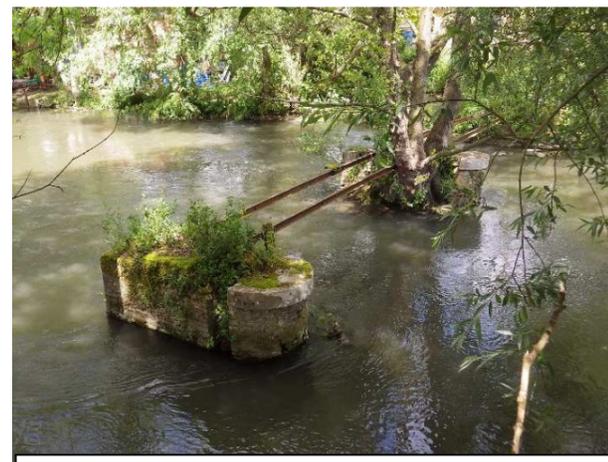
Vue des vestiges, juin 2014

- En l'état, l'ouvrage OH51 ne constitue pas une entrave pour la continuité écologique.
- Aucun enjeu de priorité n°2 n'a été démontré.
- Aucune étude RCE n'est nécessaire.

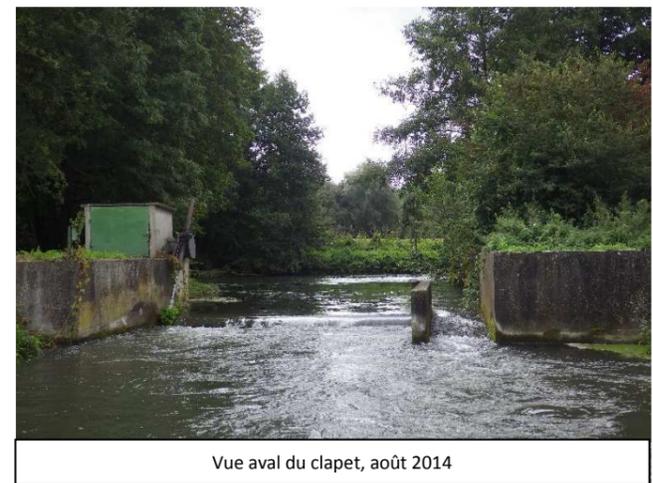
Vue aval du clapet, août 2014

2/ DESCRIPTION DE L'OUVRAGE		OH47	ROE262
Données issues des relevés ICE de 2011 sauf mention contraire		OH47	ROE262
Nature		Clapet	
Etat des éléments mobiles		Vétuste	
Hauteur des éléments mobiles (m)		-	
Fonctionnalité des éléments mobiles		Fonctionnel	
Gestion des éléments mobiles (ouvert/fermé/intermédiaire)		Ouvert	
Éléments maçonnés		Bon	
Éléments moteurs		-	
Fonctionnalité des éléments moteurs		-	
Hauteur de chute d'eau (m)		0,17	
Envasement		Non	
Remous (m)		<5	
Chemin préférentiel de continuité CPCE		Non

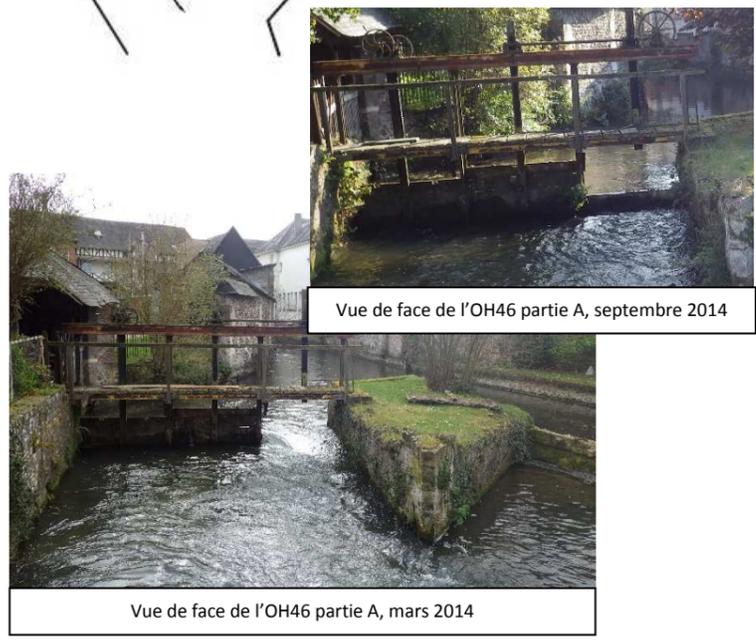
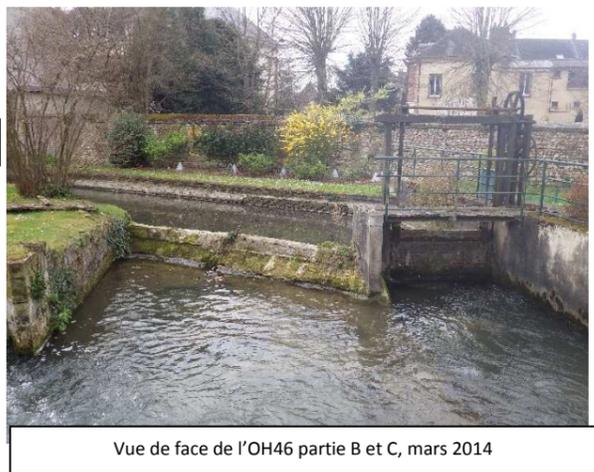
2/ DESCRIPTION DE L'OUVRAGE		OH46 ROE263	<b>Remarques générales :</b> Modification significative depuis 2004 : une pelle de vanne est entièrement détruite. Toutefois, il souhaite la réparer très prochainement. Dégradation générale de l'ouvrage (maçonnerie, pelle, etc.).  
Données issues des relevés ICE de 2011 sauf mention contraire			
Nature	Vannage + déversoir		
Etat des éléments mobiles	Vétuste		
Hauteur des éléments mobiles (m)	-		
Fonctionnalité des éléments mobiles	Fonctionnel		
Gestion des éléments mobiles (ouvert/fermé/intermédiaire)	1 ouvert + 3 fermé		
Éléments maçonnés	Vétuste		
Éléments moteurs	-		
Fonctionnalité des éléments moteurs	-		
Hauteur de chute d'eau (m)	0,62		
Envasement	Non		
Remous (m)	<5		
Chemin préférentiel de continuité CPCE	Oui

- En l'état, l'ouvrage n'assure pas la continuité écologique (poisson et sédiment).
- Aucun enjeu de priorité n°2 n'a été recensé.
- Une étude RCE doit être mise en place entre les ouvrages OH44, 45 et 46 afin de répondre aux exigences de stabilité des berges et des habitations, de la répartition des débits, de l'équilibre hydraulique entre les 3 bras et de définir la solution la plus efficace en terme de respect de la réglementation. Bien évidemment, la réalisation du scénario définitif sera mise en œuvre sous réserve que les résultats de l'étude RCE démontrent la faisabilité du projet.

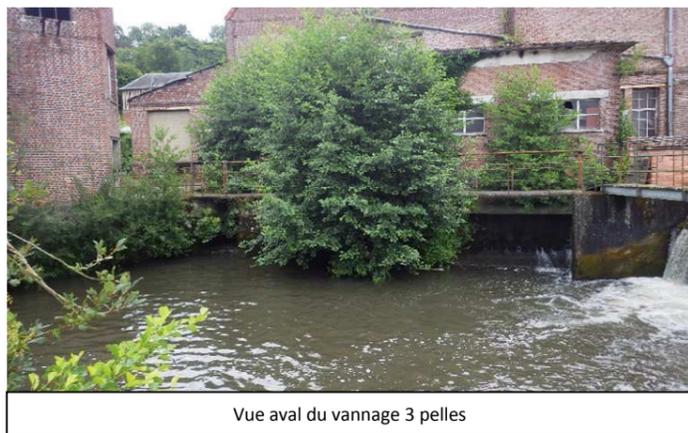
Vue aval du vannage 3 pelles

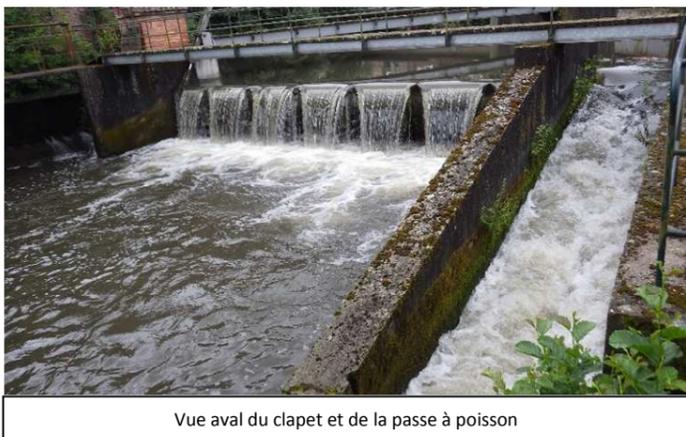
Vue aval du clapet et de la passe à poisson

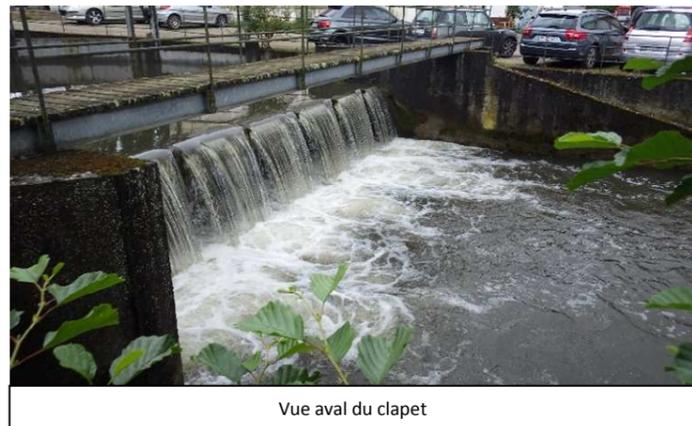
Vue aval du clapet

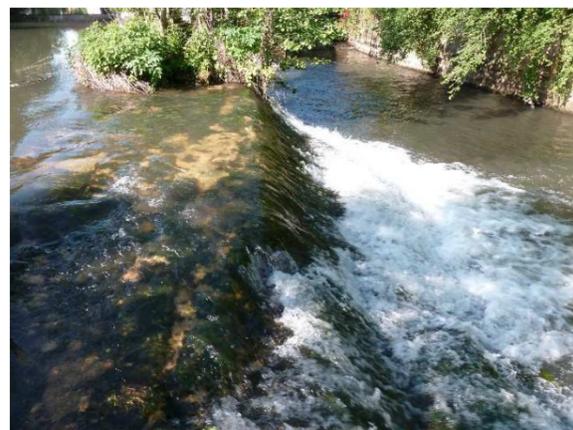
Vue de profil du déversoir, mai 2011 (source SF Onema)

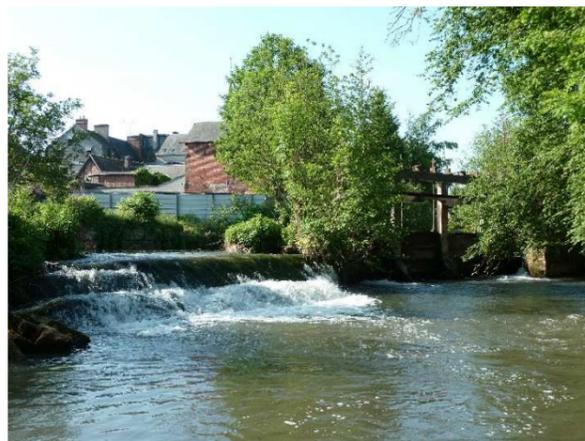
Vue de face, mai 2011 (source SF Onema)

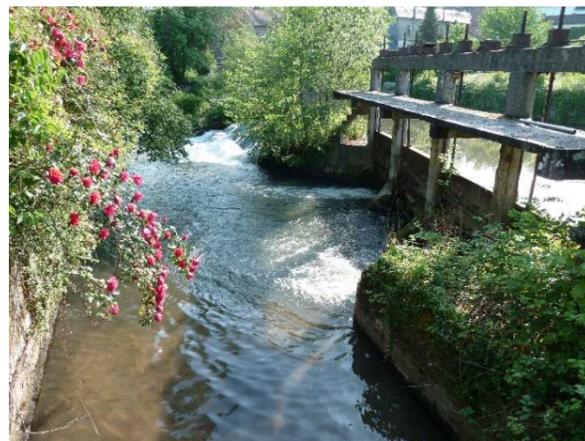
Vue de profil, mai 2011 (source SF Onema)

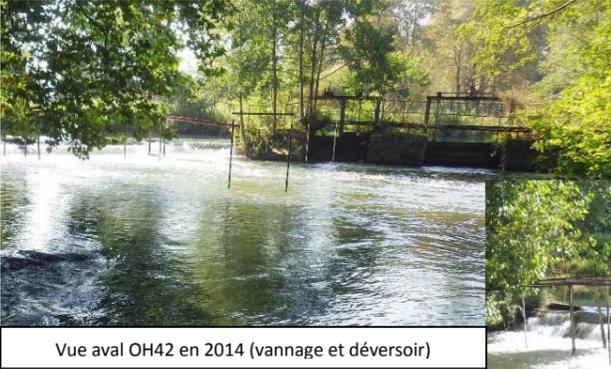
Vue aval OH42 en 2014 (vannage et déversoir)

Données issues des relevés ICE de 2011 sauf mention contraire	OH42 ROE267	<p><b>Remarques générales :</b> Aucune modification significative depuis 2004. L'ouvrage est toujours obsolète. Toutefois, la végétation (herbacée/arborée) a poussé dans les joints de la maçonnerie.</p>

En l'état, cet ouvrage est obsolète et constitue un obstacle pour la migration piscicole. L'habitat est peu intéressant en amont direct par un écoulement lentique et un colmatage excessif. Dans une moindre mesure, selon la gestion des vannes et/ou des conditions hydrologiques exceptionnelles, l'ouvrage peut être franchi par les poissons.

- En l'état, l'ouvrage OH42 n'assure pas la continuité écologique.
- Aucun enjeu de priorité n°2 n'a été recensé.
- Une étude RCE est en cours sur les ouvrages du service technique (OH41 et OH42). Bien évidemment, la réalisation du scénario définitif sera mise en œuvre sous réserve que les résultats de l'étude RCE démontrent la faisabilité du projet.

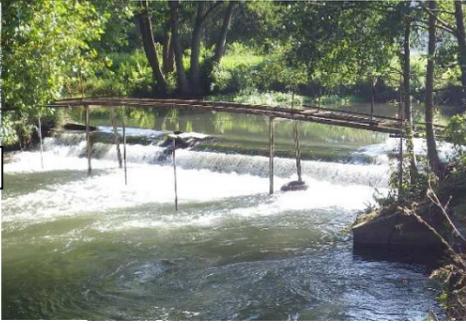
OH42 en hautes eaux 2004 (Ce3e)

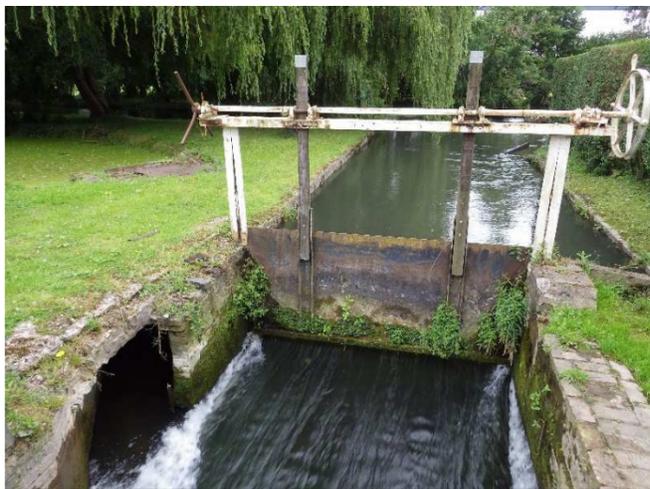
Vue aval de l'OH39a avec exutoire du plan d'eau (rd)

Données issues des relevés ICE de 2011 sauf mention contraire	OH39a ROE270 (CE3E / SIBVR)	OH39b ROE28421 (CE3E / SIBVR)	OH39c ROE28417	<b>Remarques générales :</b> Aucune modification significative depuis 2004 : La roue est toujours hors d'usage. La capacité hydraulique du complexe est de 25.3m³/s (Ce3e).  L'OH38 se situe sur un ruisseau dont la source prend forme au niveau du viaduc A28.  Depuis 2013, le muret entre les 2 ouvrages est déstabilisé ce qui provoque des mouvements au sein du bâtiment de l'entreprise et l'apparition de fissures.
Nature	Vannage	Roue	Vannage + déversoir	
Etat des éléments mobiles	Bon	-	Bon	
Hauteur des éléments mobiles (m)	-	-	-	
Fonctionnalité des éléments mobiles	Fonctionnel	-	Fonctionnel	
Gestion des éléments mobiles (ouvert/fermé/intermédiaire)	Intermédiaire (mise en charge)	-	Intermédiaire (mise en charge)	
Éléments maçonnés	Délabré	Vétuste	Délabré	
Éléments moteurs	-	Roue	-

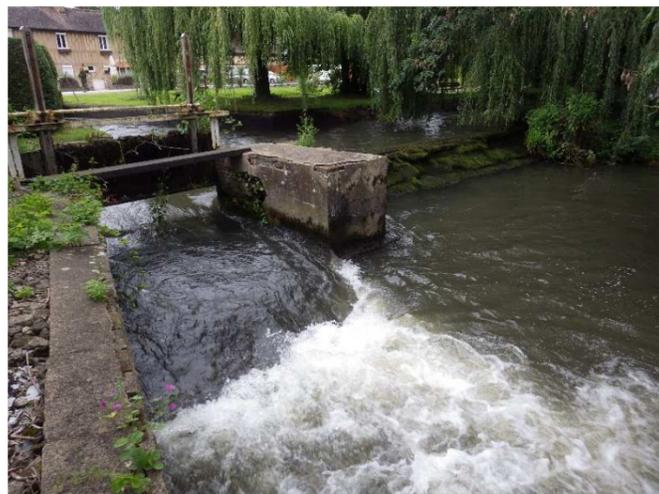
Vue aval OH39c (ouvert)

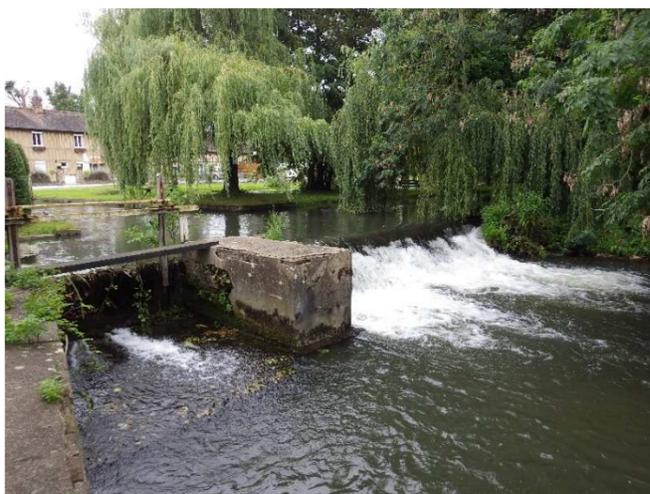
Vue aval OH39c (fermé)

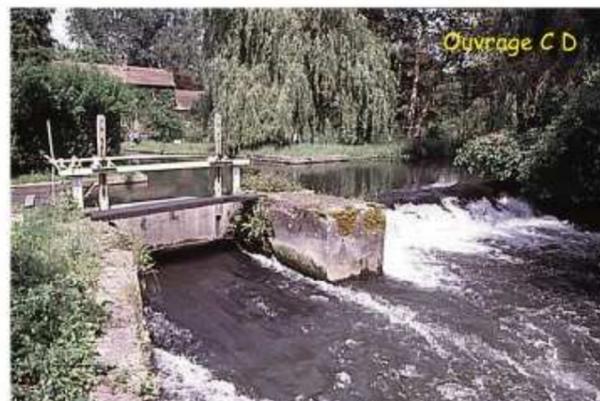
Vue sur le mur déstabilisé à conforter

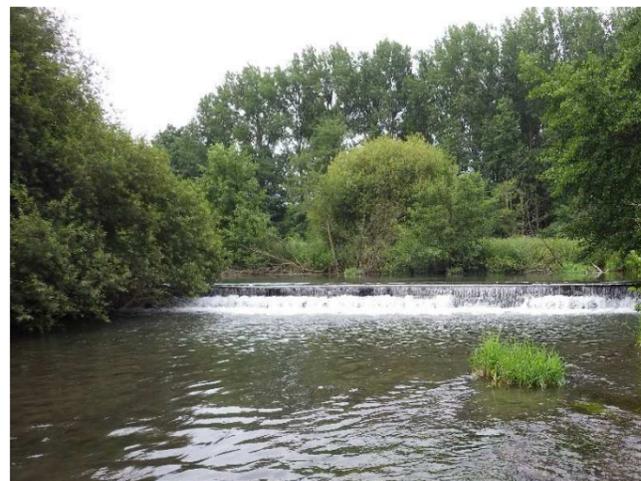
Vue aval de OH37a seuil résiduel de 20m de long

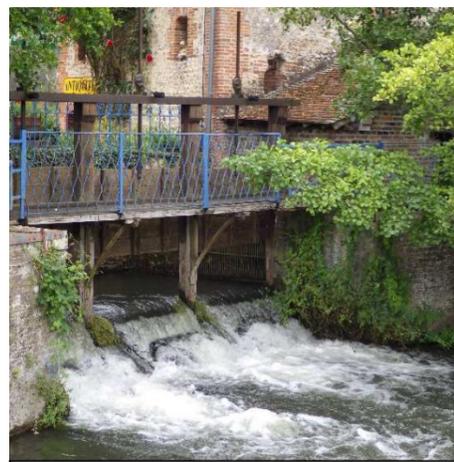
Vue aval de la décharge du moulin d'Aclou (élément C)

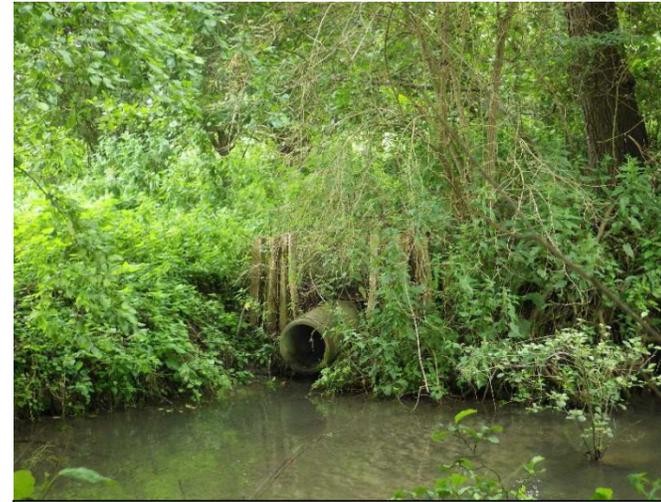
Buse en aval de la brèche entre Oh37a et OH37b

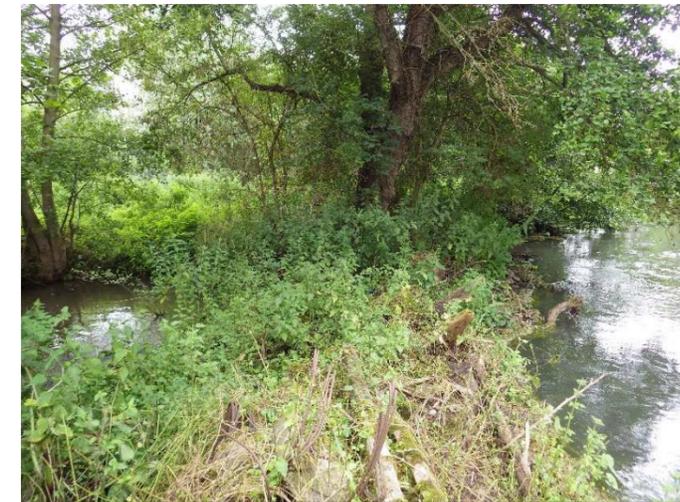
Profil de la brèche entre Oh37a et OH37b (poteau EDF)

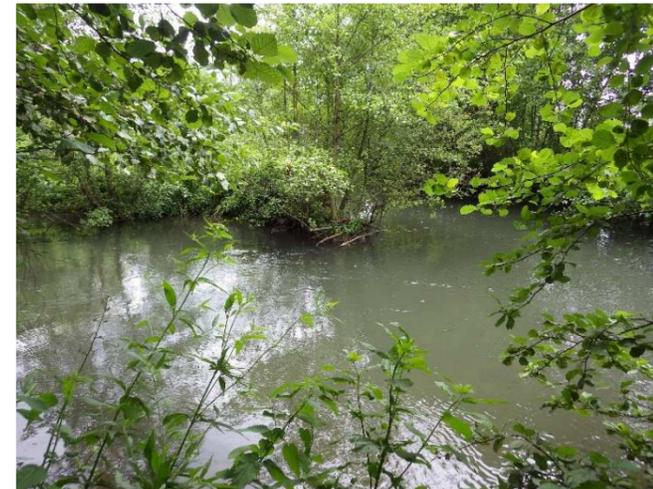
Vue de profil de la brèche

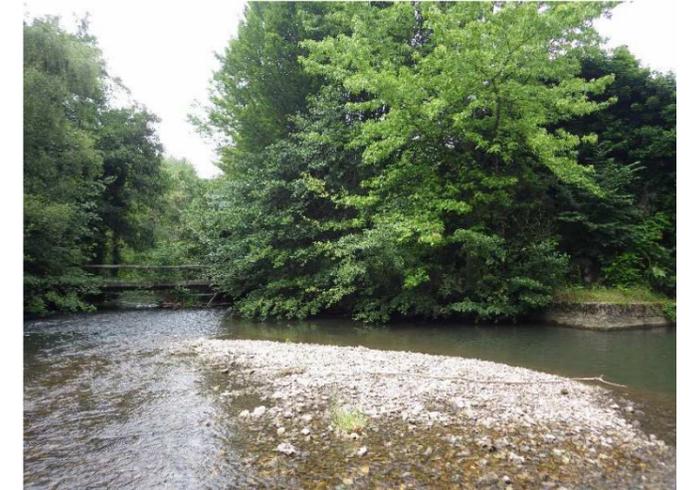
Vue du radier en aval OH35b (confluence entre bras usinier et bras de la brèche)

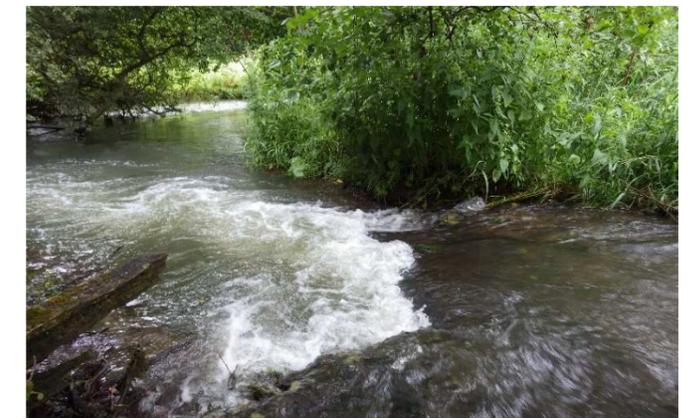
Erosion régressive au niveau du bras de la brèche (récupération d'une pente naturelle)

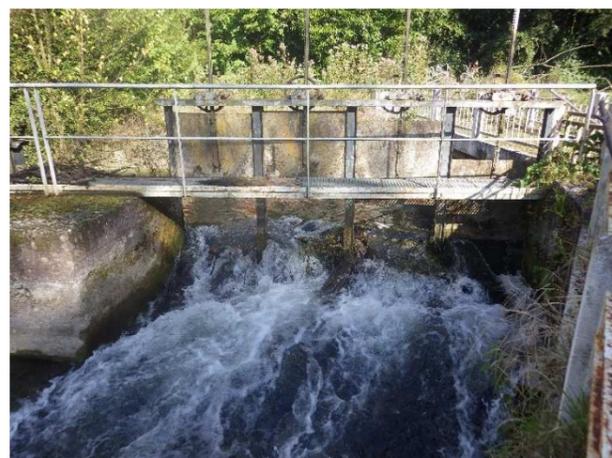
Vue aval OH34b

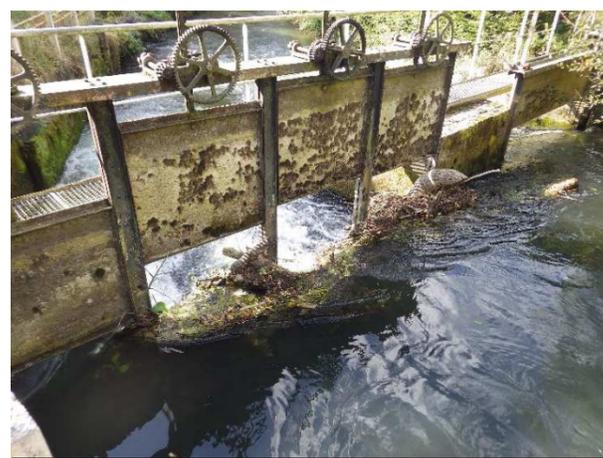
Vue amont OH34b (accumulation d'embâcles en été 2014)
