PROGRAMME PLURIANNUEL DE RESTAURATION ET D'ENTRETIEN DE LA BASSE VALLEE DE LA RISLE 2016-2020

PHASE 1 RECUEIL DES  
OUVRAGES HYDRAULIQUES  
SUR LA BASSE VALLEE DE LA RISLE

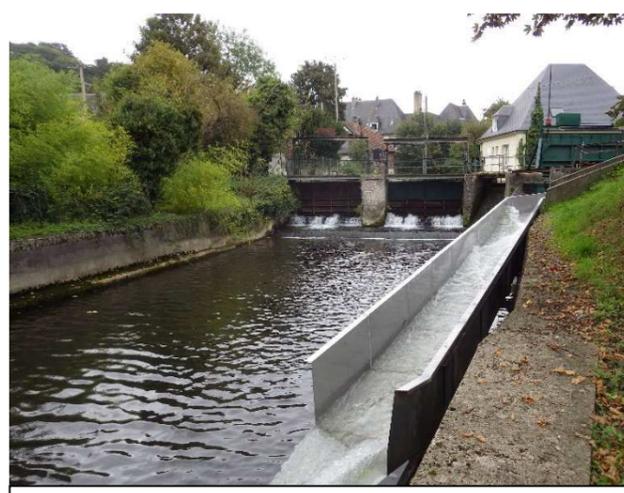
Vue aval de OH33 et de la goutte de dévalaison

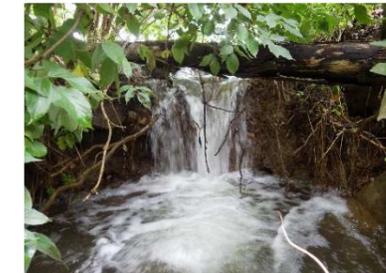
Brèche avec érosion régressive

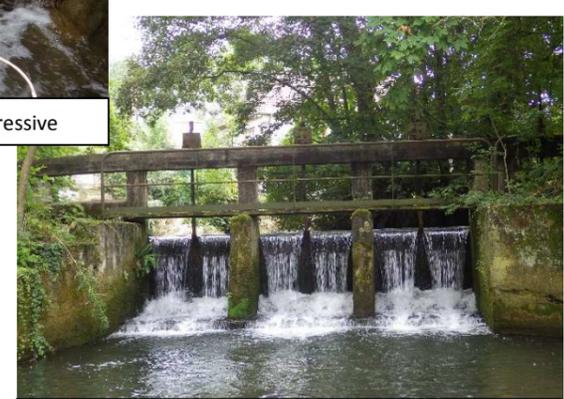
Vue aval de OH32

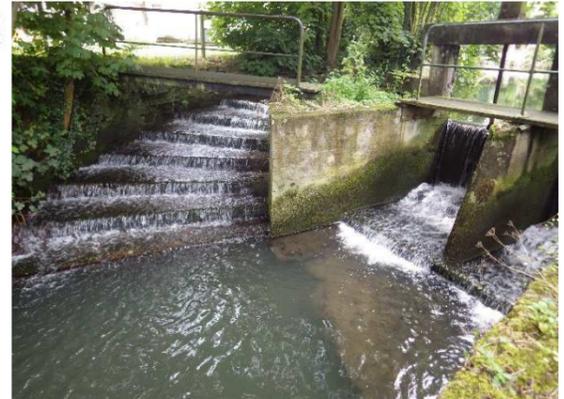
Vue aval de OH32 (déversoir en escalier)

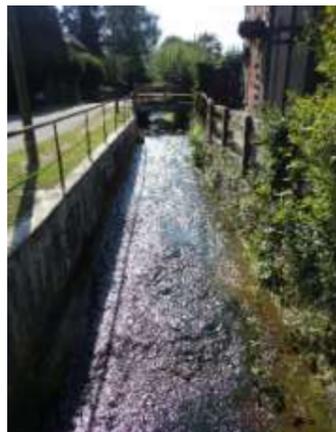
Seuil OH121 très incliné rejoignant la Risle en aval du moulin de Condés (trop plein)

OH121 plan incliné avec faible lame d'eau en basse eaux/étiages

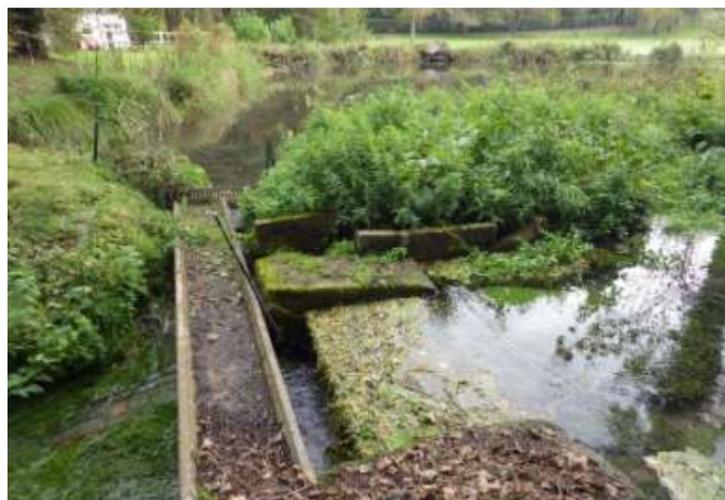
Seuil amont OH122

- En l'état, l'ouvrage OH122 ne garantit pas la continuité écologique.
- Aucun enjeu de priorité 2 n'a été démontré.
- Afin de respecter la réglementation, une étude de faisabilité doit être mise en place pour proposer des scénarii potentiels ou le non aménagement du site.

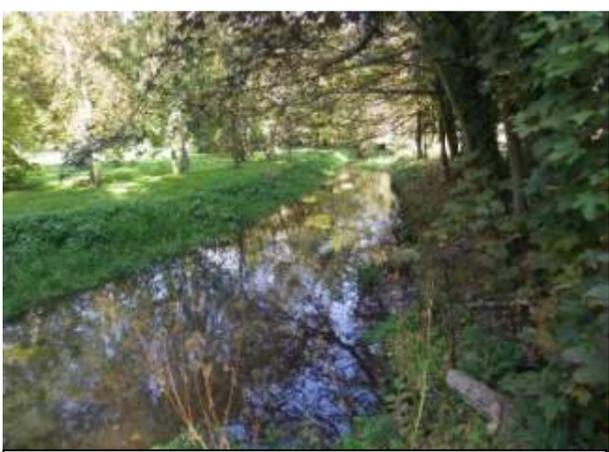
Amont Oh123, vue du bief colmaté et très large

- En l'état, l'ouvrage hydraulique OH123 constitue un obstacle totalement infranchissable par le poisson et le transit sédimentaire. La continuité écologique n'est donc pas assurée.
- Aucun enjeu de priorité 2 n'a été recensé.
- Une étude RCE est nécessaire afin de répondre à l'enjeu de continuité écologique. Bien évidemment, la réalisation du scénario définitif sera mise en place sous réserve que les résultats de l'étude RCE démontrent la faisabilité du projet.

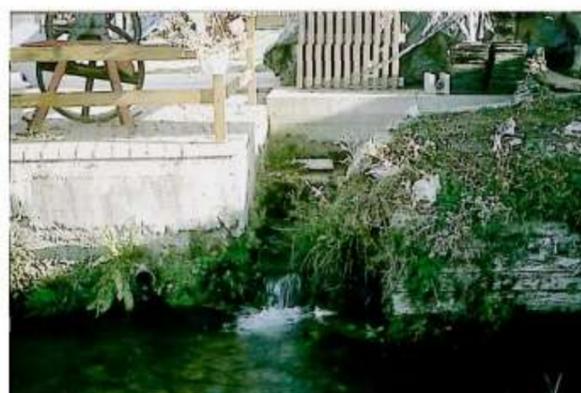
OH125 : Seuil ancien moulin de LUCETTE

$\Delta h = 1 \text{ m}$

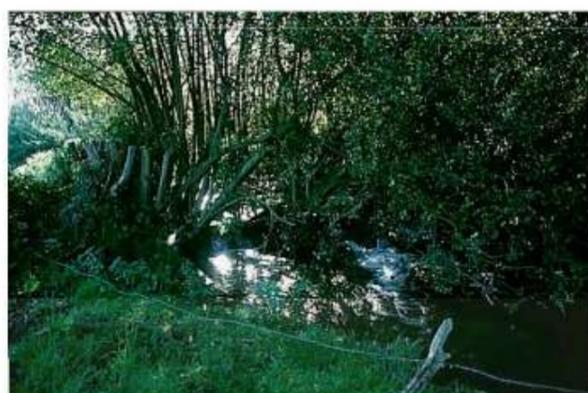
OH126 : Ouvrage de la MULOTTIERE

$\Delta h = 0,40 \text{ m}$

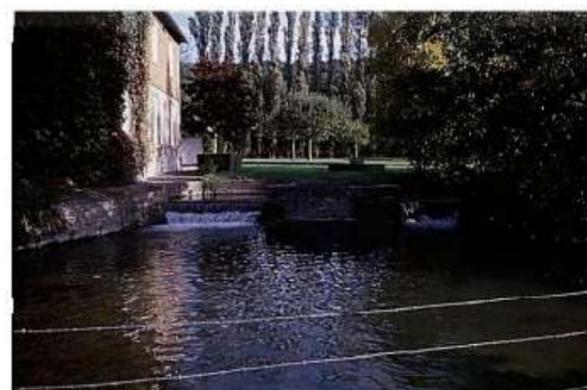
OH127 : Seuil résiduel du moulin du BOIS

$\Delta h = 1 \text{ m}$

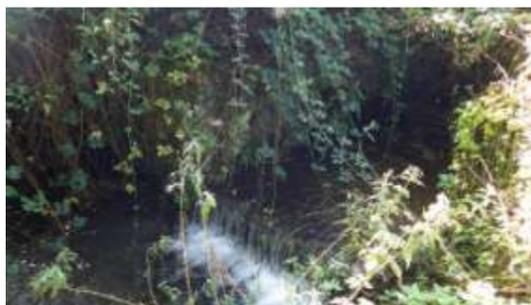
Le seuil de la route forme un coude propice à la formation d'embâcle.

Seuil 0.3m sous la route (captage)

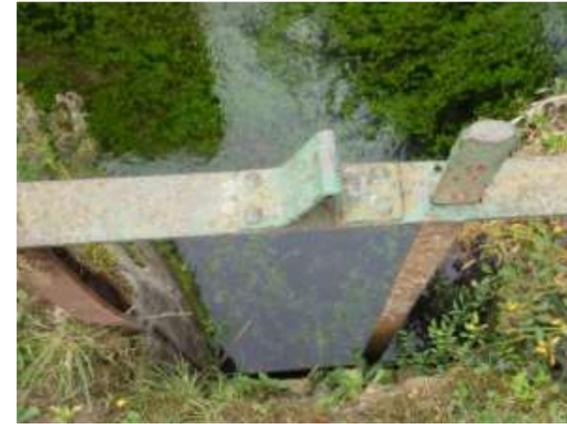
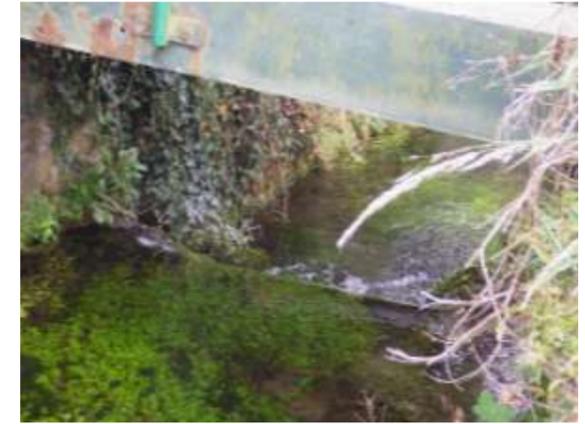
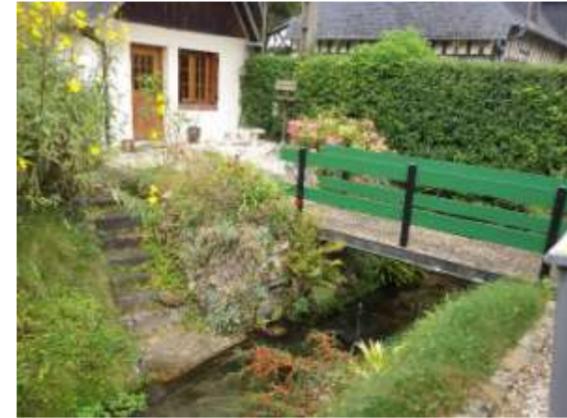
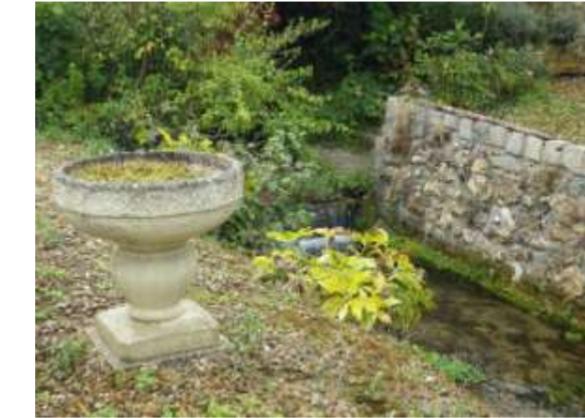
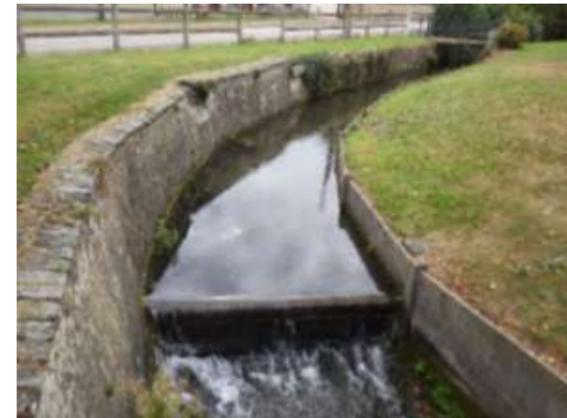
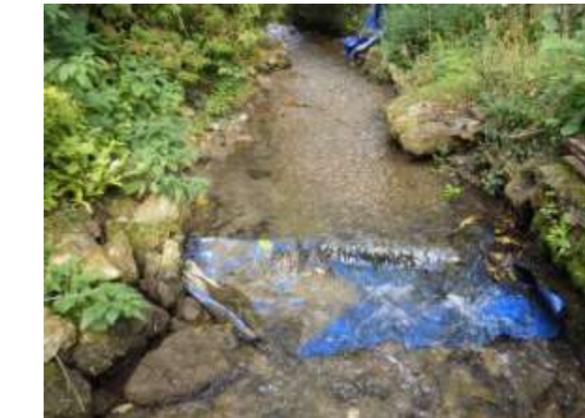
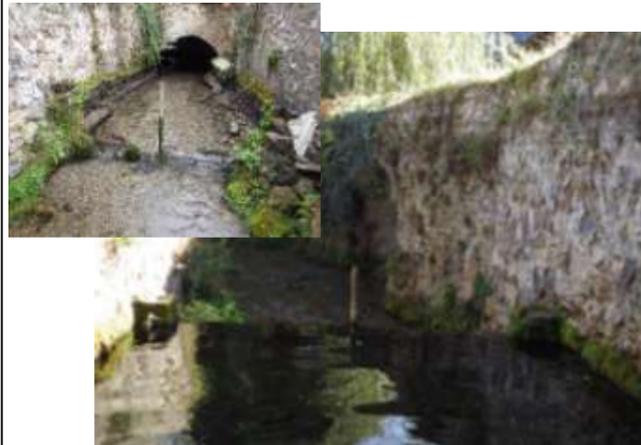
OH91 seuils successifs sur le ruisseau de Fontaine-la-Soret, de l'aval vers l'amont

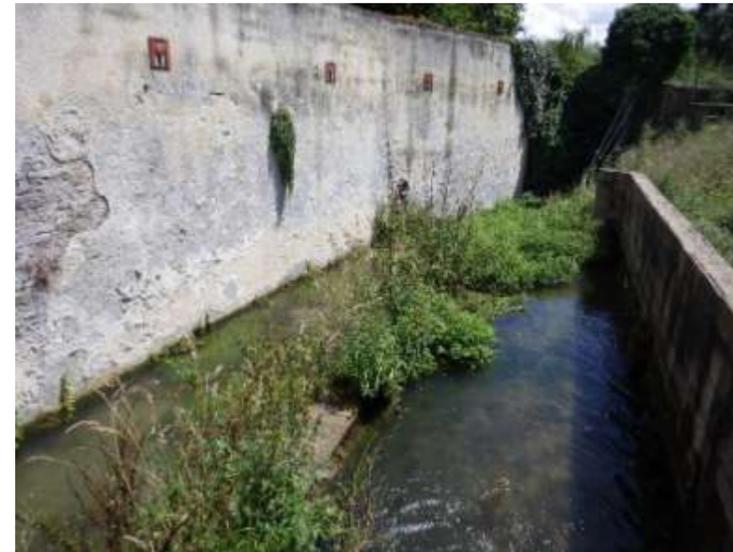
Bassin de décantation (E)

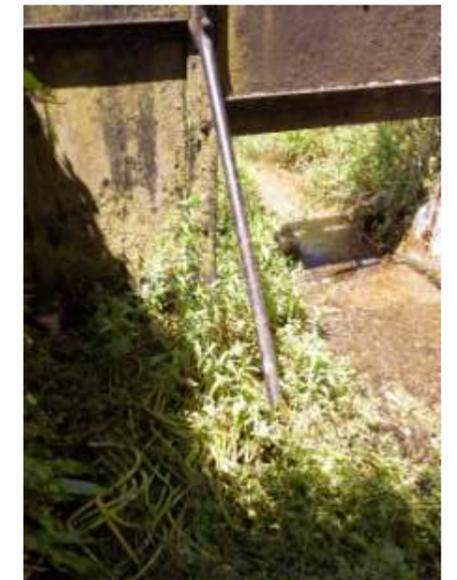
Vannage(C) ouvert

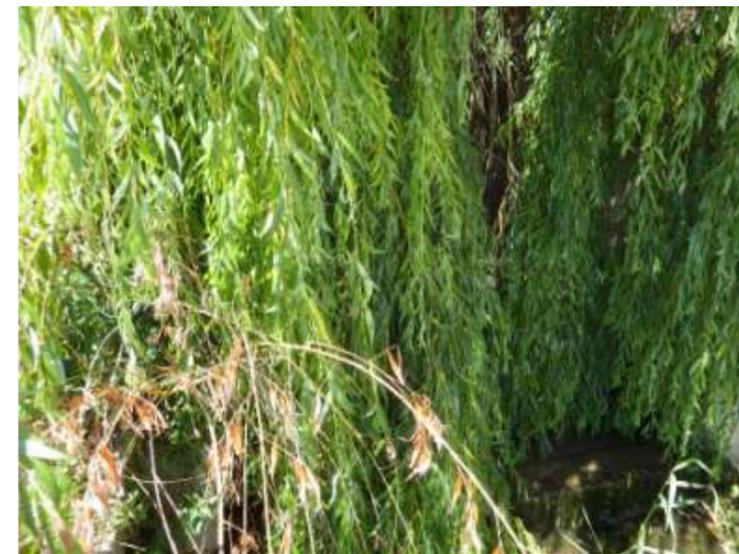
Seuil (D)

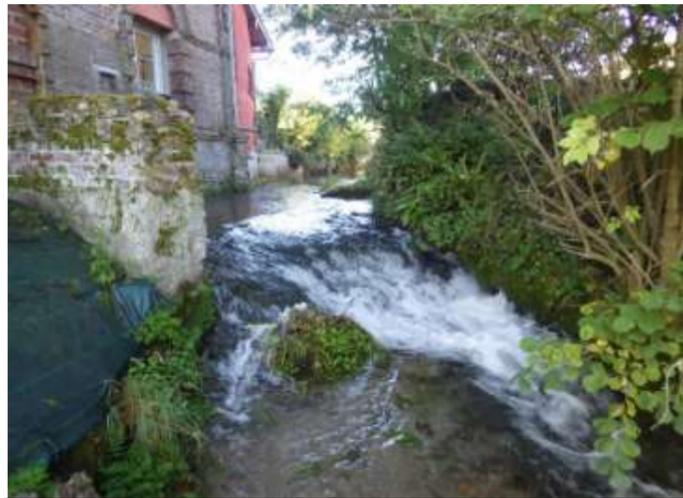
OH95, seuil résiduel

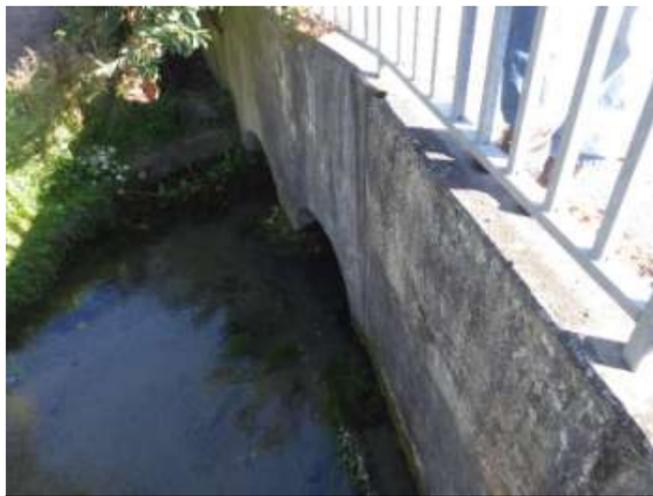
OH94, passages busés sous dimensionnées diamètre 1,20m sous la rocade

2/ DESCRIPTION DE L'OUVRAGE			
	OH94 ROE34188	OH95 ROE34187	Remarques générales : Aucune modification significative depuis 2004.  OH94 : les passages busés provoquent une restriction importante de la section d'écoulement de la rivière piégeant les embâcles ce qui engendrent des débordements en période de hautes eaux.  OH95 : le seuil résiduel est à l'état de ruine ; la roue associée aussi.
Nature	Buses	Seuil résiduel	
Etat des éléments mobiles	-	Disparu	
Hauteur des éléments mobiles (m)	-	-	
Fonctionnalité des éléments mobiles	-	-	
Gestion des éléments mobiles (ouvert/fermé/intermédiaire)	-	Ouvert	
Éléments maçonnés	-	Vétuste	
Éléments moteurs	-	Roue	
Fonctionnalité des éléments moteurs	-	Non fonctionnel	
Hauteur de chute d'eau (m)	-	[0,5 – 1]	
Envasement	-	Non	
Remous (m)	-	<5	
Chemin préférentiel de continuité CPCE	-	-

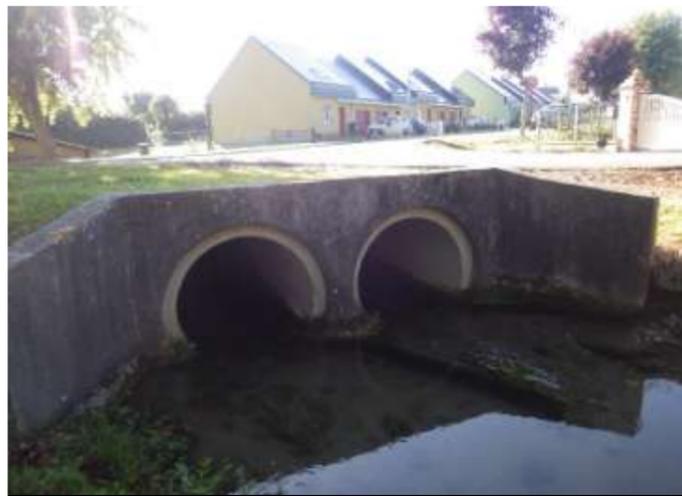
OH94, passages busés sous dimensionnées diamètre 1,20m

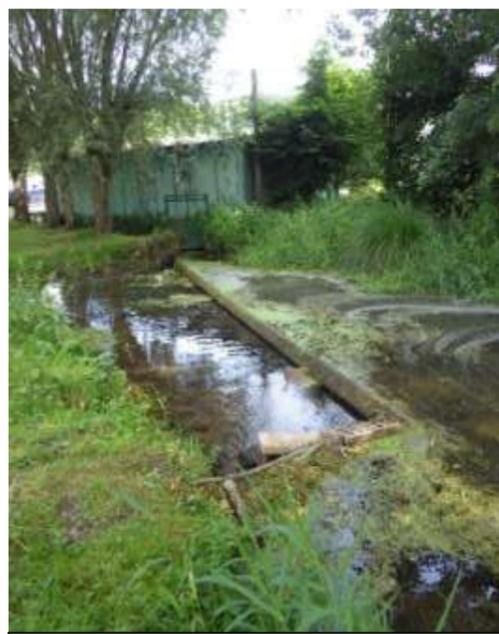
Vue sur l'ouvrage et le poteau edf

2/ DESCRIPTION DE L'OUVRAGE		OH100 ROE324	<b>Remarques générales :</b> Modification significative depuis 2004 mise en place d'un poteau EDF au sein du lit mineur afin de permettre l'alimentation du fossé puis d'abreuvoir gravitaire à 800m de là.  Une brèche en amont prélève une partie du débit du bec: celle-ci a été calfeutrée avec des tôles (fuites). Le retrait total des tôles en 2014 a capté la majeure partie du débit provoquant l'arrêt de l'alimentation des abreuvoirs gravitaires.  Une solution temporaire menée par le SIBVR a été d'utiliser des matériaux prélevés sur site pour ériger un barrage de bois ainsi que des épis déflecteurs. Cela a été réalisé afin de fixer la répartition du débit en attendant les propositions d'actions dans le cadre du PPRE de la Basse vallée de la Risle (assurer l'abreuvement du bétail, la continuité écologique, resserrement localement).
Nature	Vannage		
Etat des éléments mobiles	Vétuste

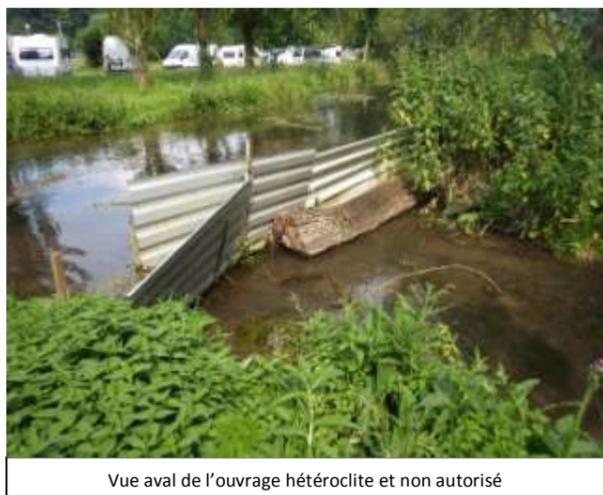
Vue aval de l'ouvrage hétéroclite et non autorisé

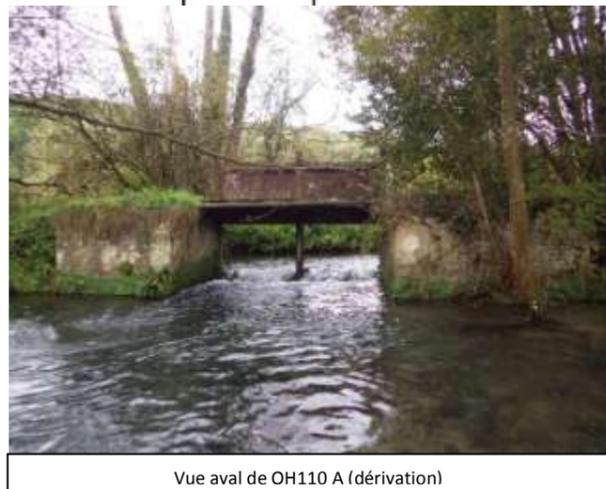
Vue aval de OH110 A (dérivation)

2/ DESCRIPTION DE L'OUVRAGE			
	OH110 A ROE34172 dérivation	OH110 B ROE334 décharge	<b>Remarques générales :</b> Aucune modification significative depuis 2004 (accentuation de la dégradation des éléments).  De cet ancien moulin subsiste deux vannages à crémaillères composés de deux pelles métalliques en mauvais état. Les vannes de l'ouvrage A et B ne sont plus manœuvrables. L'ancien canal usinier est bouché, la roue a disparu : il n'y a donc plus d'usage.  Une fonction d'agrément pour le bien (gîte d'hôte) se maintient.
Nature	Vannage	Vannage	
Etat des éléments mobiles	Mauvais	Mauvais	
Hauteur des éléments mobiles (m)	-	-	
Fonctionnalité des éléments mobiles	Non fonctionnel	Non fonctionnel	
Gestion des éléments mobiles (ouvert/fermé/intermédiaire)	Ouvert	Ouvert	
Éléments maçonnés			
Éléments moteurs	Disparu	Disparu	
Fonctionnalité des éléments moteurs	-	-	
Hauteur de chute d'eau (m)	<0,20	[0,50-1]

En l'état, l'ouvrage OH110 ne constitue pas actuellement un frein à la continuité écologique. Toutefois, une amélioration en termes de franchissement pour le bras usinier est à rechercher (salmonidés et anguille en particulier).  
Aucun enjeu de priorité 2 n'a été démontré.  
Une étude RCE doit être mise en place afin de répondre à l'enjeu de continuité écologique. Bien évidemment, la réalisation du scénario définitif sera mise en place sous réserve que les résultats de l'étude RCE démontrent la faisabilité du projet (répartition du débit, attractivité).

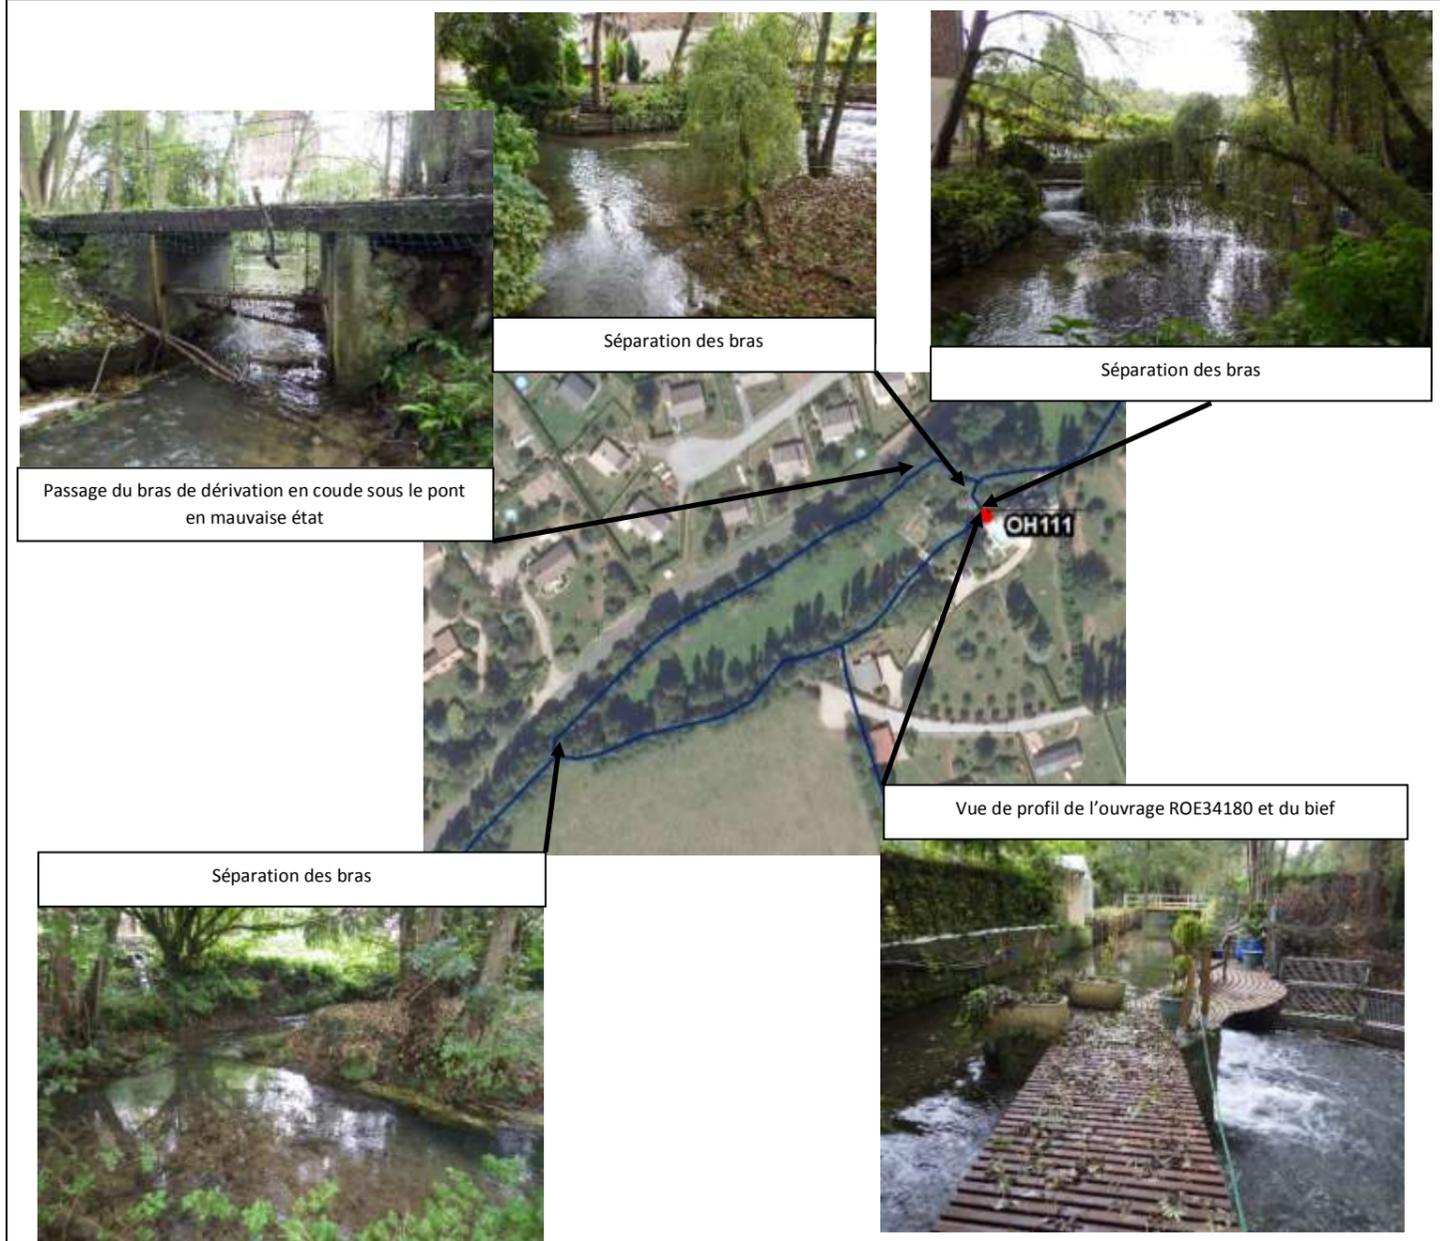
2/ DESCRIPTION DE L'OUVRAGE	
	OH111 ROE34180
Nature	Vannage + déversoir
Etat des éléments mobiles	Disparu
Hauteur des éléments mobiles (m)	-
Fonctionnalité des éléments mobiles	-
Gestion des éléments mobiles (ouvert/fermé/intermédiaire)	Libre
Éléments maçonnés	Mauvais
Éléments moteurs	Disparu
Fonctionnalité des éléments moteurs	-
Hauteur de chute d'eau (m)	[0,50-1]
Envasement	Oui
Remous (m)	<5
Chemin préférentiel de continuité CPCE	-

**Remarques générales :**  
Aucune modification significative depuis 2004. L'ouvrage de dérivation n'existe plus. Le bras de dérivation forme un coude avant de se rejoindre l'autre bras : cette bizarrerie impacte la berge en l'érodant et détériore le pont qui se trouve dans un mauvais état.

Une étude RCE doit être mise en place afin de répondre à l'enjeu de continuité écologique. Bien évidemment, la réalisation du scénario définitif sera mise en place sous réserve que les résultats de l'étude RCE démontrent la faisabilité du projet (répartition du débit, attractivité).

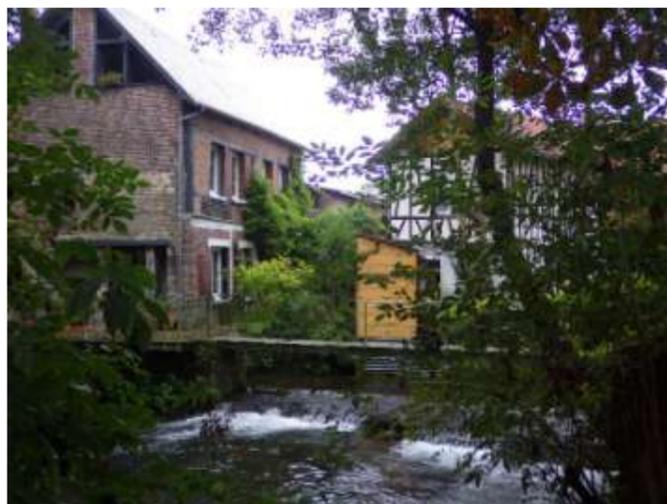
Aval OH112

2/ DESCRIPTION DE L'OUVRAGE		OH112 ROE34182	<i>Remarques générales :</i> Aucune modification significative depuis 2004. L'ouvrage (portique, pelle de vannes) a été démantelé.
Nature		Vannage	
Etat des éléments mobiles		Disparu	
Hauteur des éléments mobiles (m)		-	
Fonctionnalité des éléments mobiles		-	
Gestion des éléments mobiles (ouvert/fermé/intermédiaire)		Libre	
Éléments maçonnés		Mauvais	
Éléments moteurs		Disparu	
Fonctionnalité des éléments moteurs		-	
Hauteur de chute d'eau (m)		[0,20-0,50]	
Envasement		Oui	
Remous (m)		<5	
Chemin préférentiel de continuité CPCE		-

**Remarque :**  
Actuellement, l'ouvrage OH112 est franchissable par le bras gauche et infranchissable par le bras usinier (ROE34170). La reptation semble être possible sur cet ouvrage ainsi que le franchissement pour certaines espèces et stades piscicoles (salmonidés, adultes, conditions particulières). En amont, il a été observé des faciès lotiques, des zones de reproduction favorables aux salmonidés (étude FDAAPPMA27 sur les potentialités des affluents de la Risle).

En l'état, l'ouvrage OH112 limite la continuité écologique. Aucun enjeu de priorité 2 n'a été démontré. Une étude RCE simplifiée doit être mise en place afin de répondre à l'enjeu de continuité écologique. Bien évidemment, la réalisation du scénario définitif sera mise en place sous réserve que les résultats de l'étude RCE démontrent la faisabilité du projet (diminution de la hauteur de chute d'eau).
